Proyecto de ejecución:

CORRECCIÓN DE PATOLOGÍAS, CONSOLIDACIÓN Y  
ACCESIBILIDAD DE VILLA SOLITA.  
Situación: Rúa do Pazo Solita, Alcabre, Vigo  
Propiedad: CONCELO DE VIGO

Plano:  
EMPLAZAMIENTO

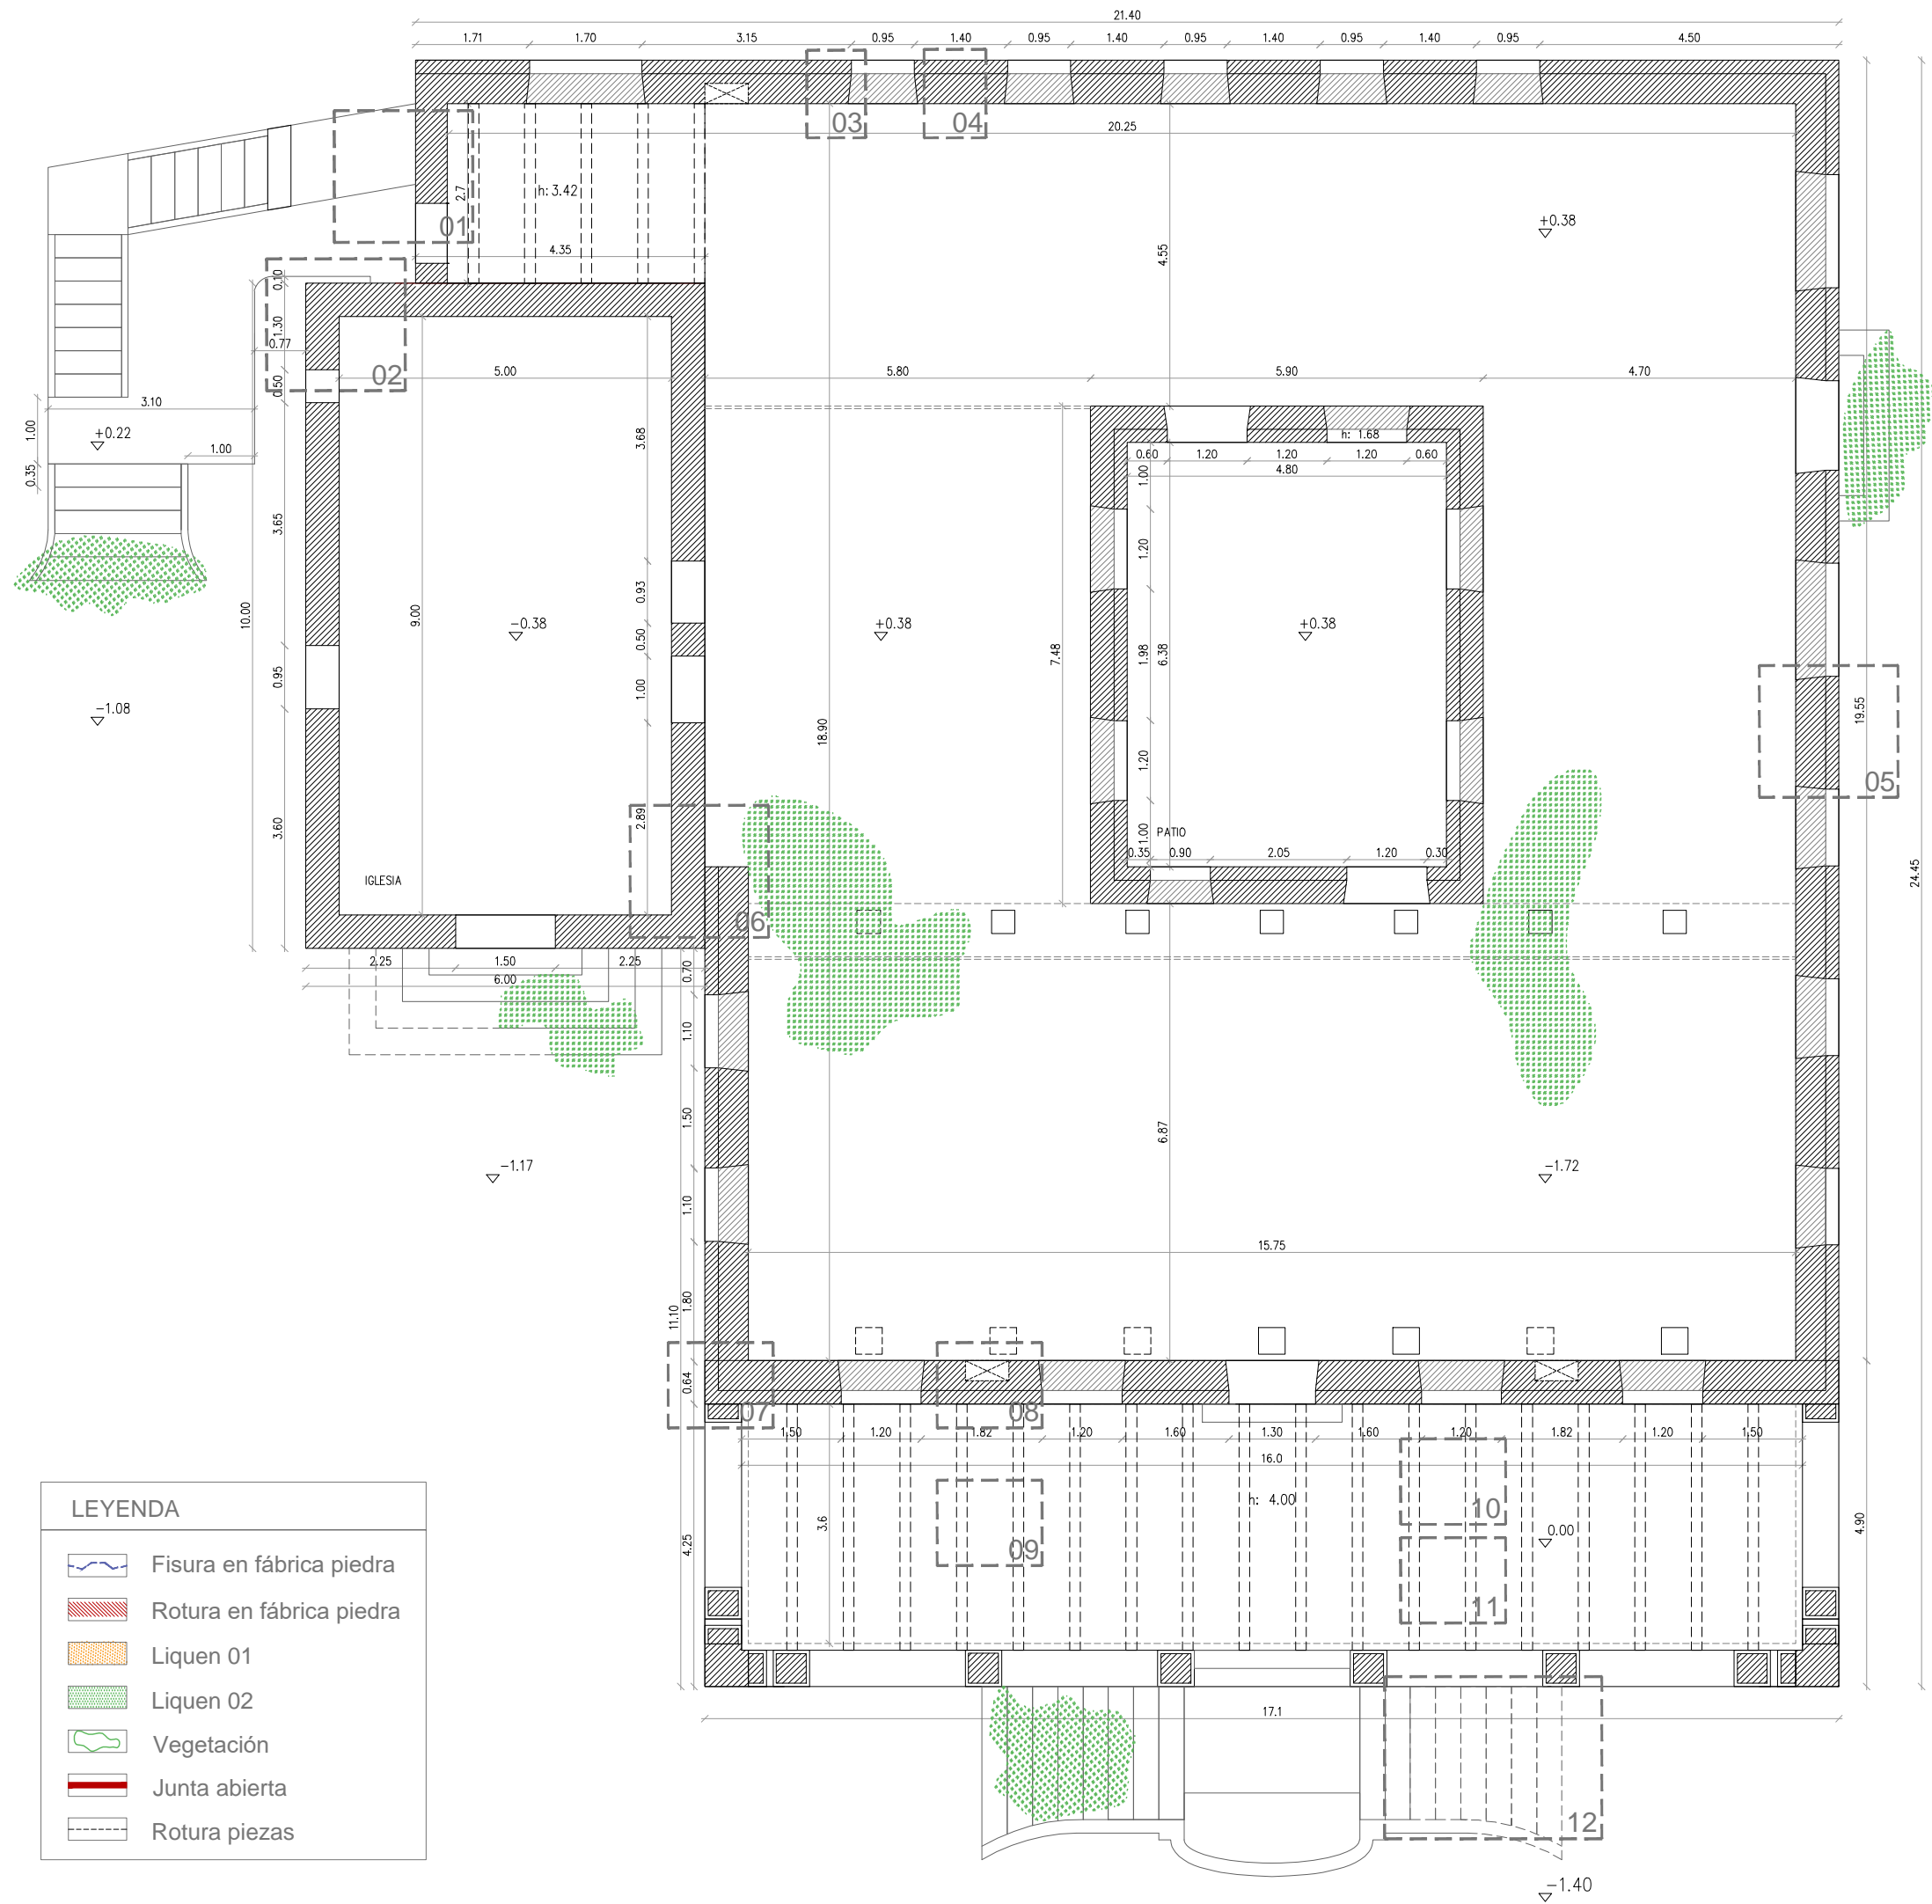
DESCRIPCIÓN	CAUSA PROBABLES	SOLUCIONES
Deterioro de los acabados interiores	Deterioro por el paso del tiempo y falta de mantenimiento de las mismas	Restauración y conservación
Rotura de muros interiores	Posibles actos vandálicos y deterioro por el paso del tiempo	Reconstrucción con piezas existente en el lugar. Limpieza y restauración
Desplazamiento y deterioro de las piezas que conforman las escaleras exteriores	Uso de maquinaria pesada sin cuidado, así como falta de mantenimiento de la parcela	Restauración y reubicación de las piezas
Crecimiento de vegetación en fachadas e interior de la edificación	Falta de mantenimiento	Limpieza y restauración de lo existente
Rotura y desaparición de piezas cerámicas en el pavimento del porche	Deterioro por el paso del tiempo y falta de mantenimiento de las mismas	Restauración de las existentes y relleno con mortero donde sea necesario

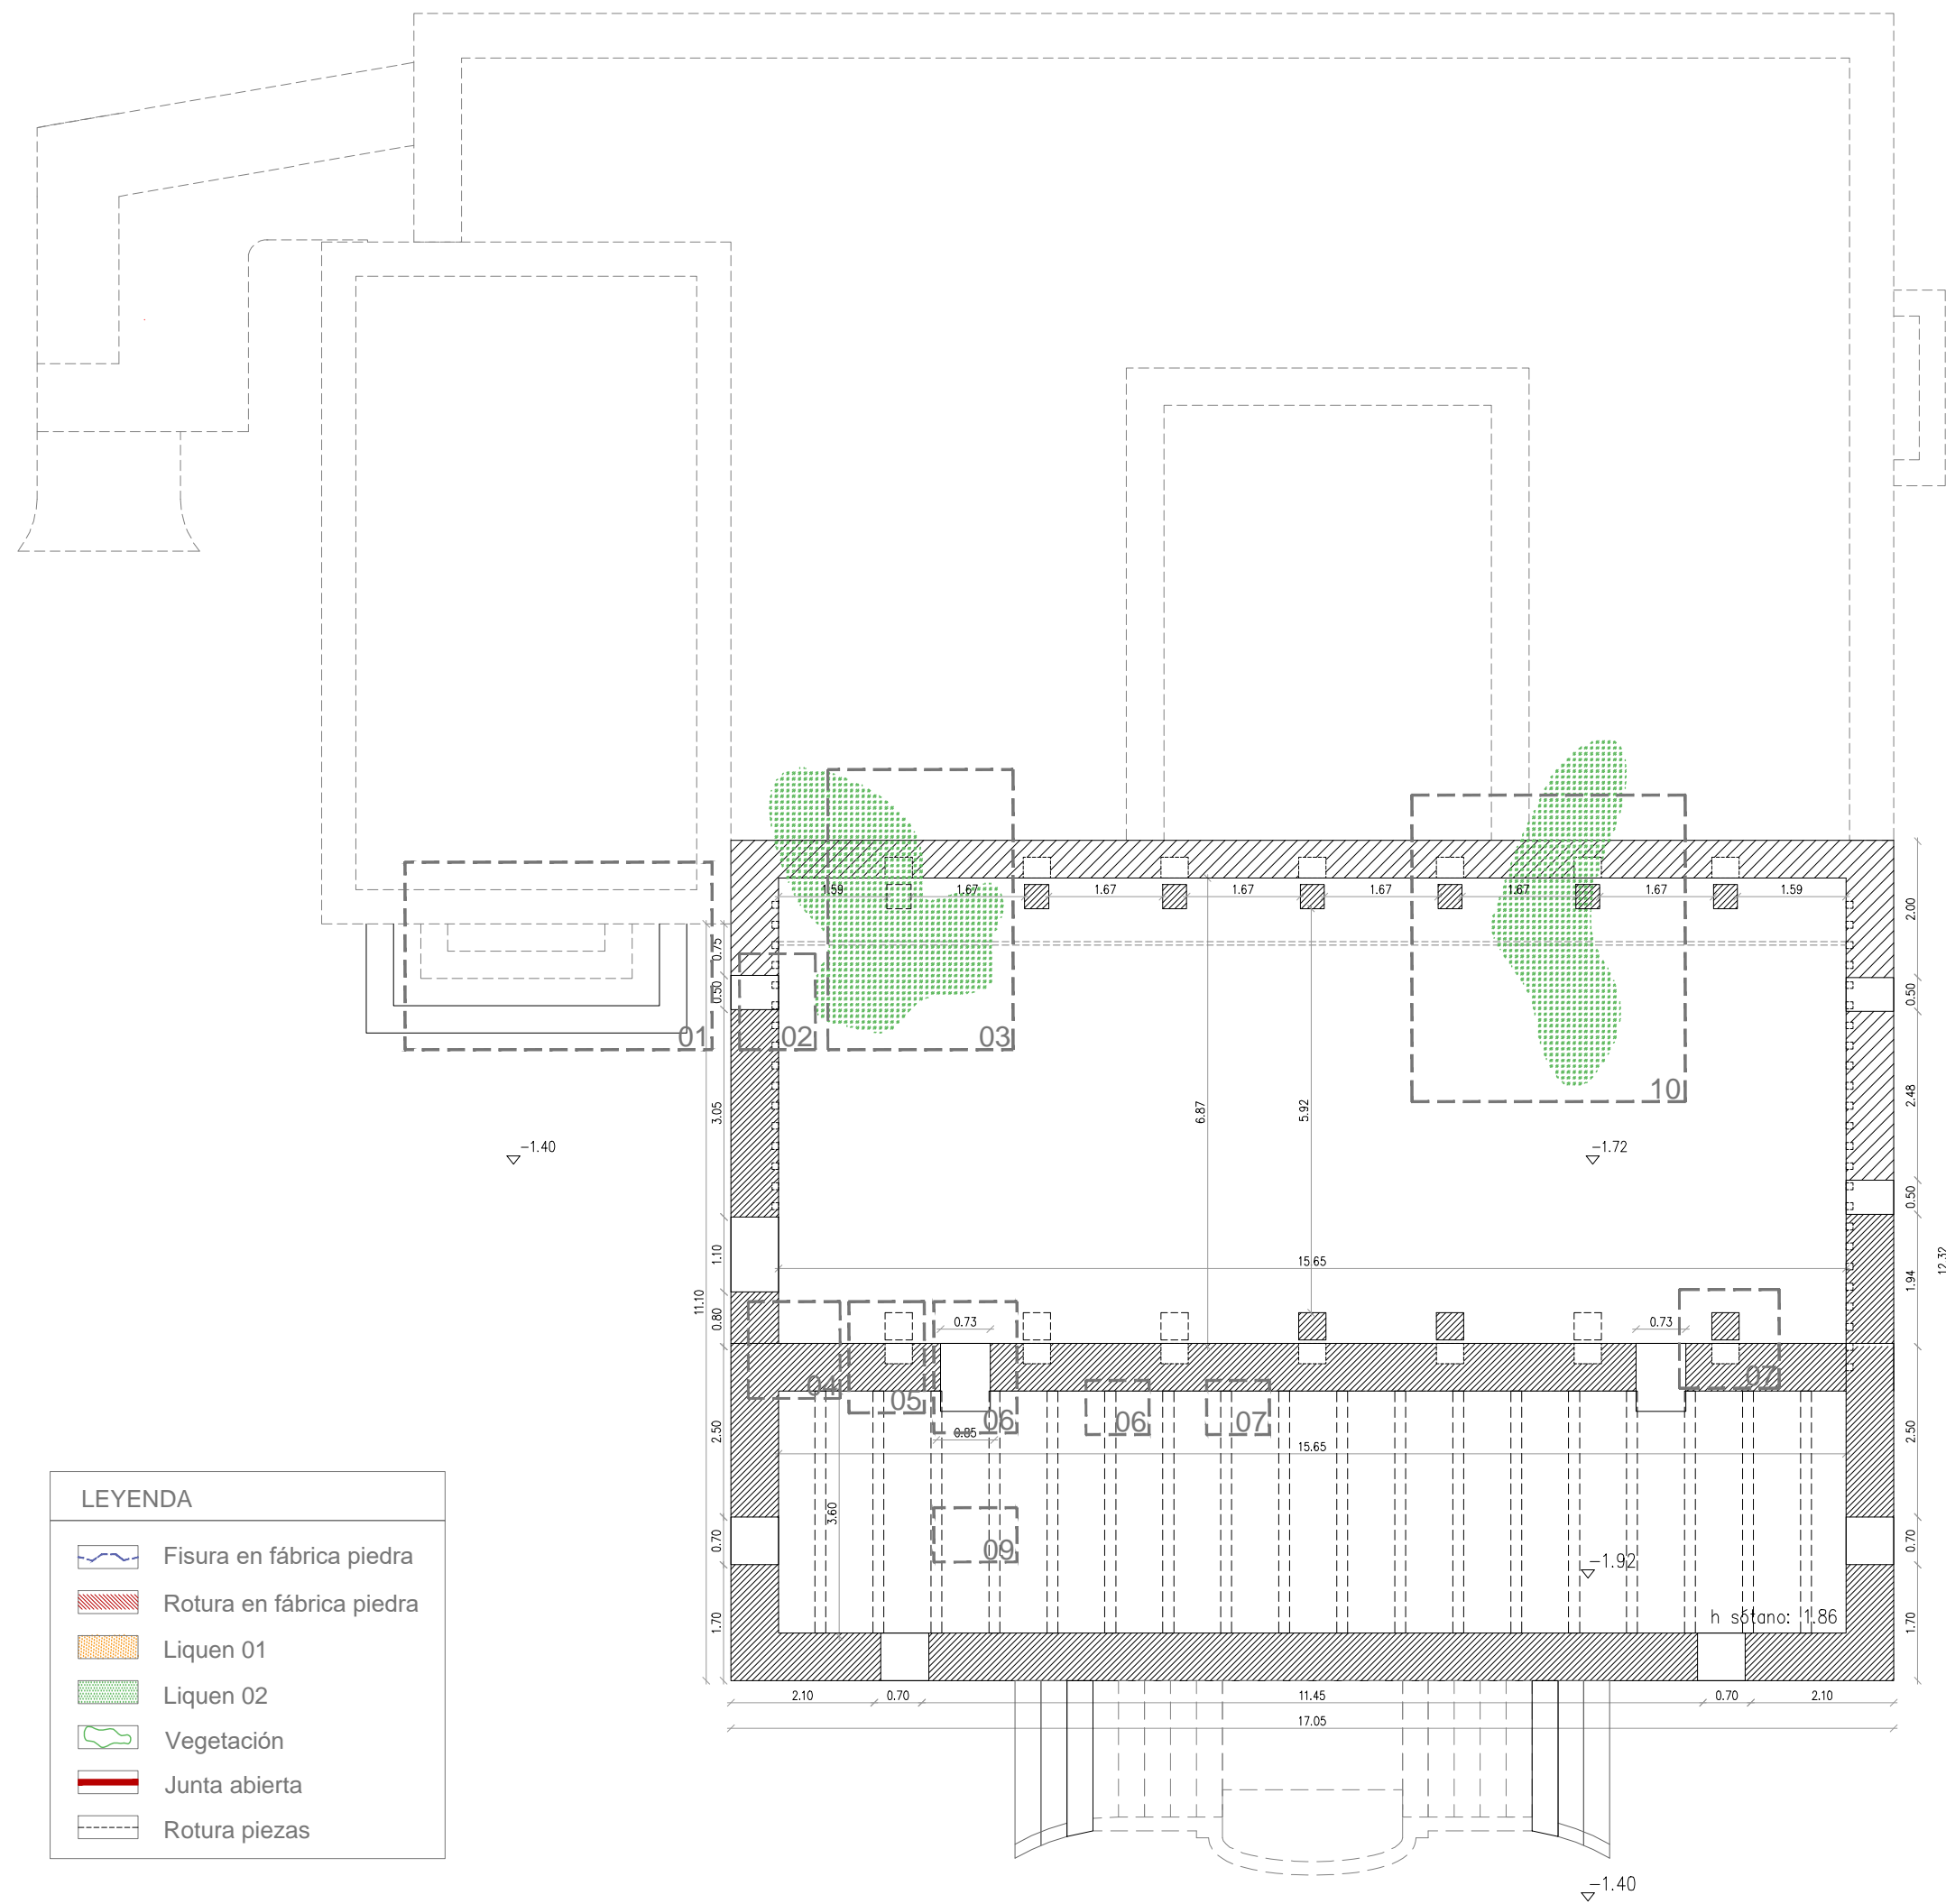
DESCRIPCIÓN	CAUSA PROBABLES	SOLUCIONES
Rotura y desaparición de pilares exentos	Posibles actos vandálicos y deterioro por el paso del tiempo	Retirada de los mismos
Corrosión de vigas del forjado de planta sótano	Deterioro por el paso del tiempo	Reconstrucción del forjado
Humedades en planta sótano	Deterioro por el paso del tiempo y escasa ventilación de la estancia	Limpieza y mejora de la ventilación, así como reconstrucción del forjado superior
Desplazamiento y deterioro de las piezas que conforman las escaleras exteriores	Uso de maquinaria pesada sin cuidado, así como falta de mantenimiento de la parcela	Restauración y reubicación de las piezas
Crecimiento de vegetación en el interior de la edificación	Falta de mantenimiento	Limpieza y restauración de lo existente

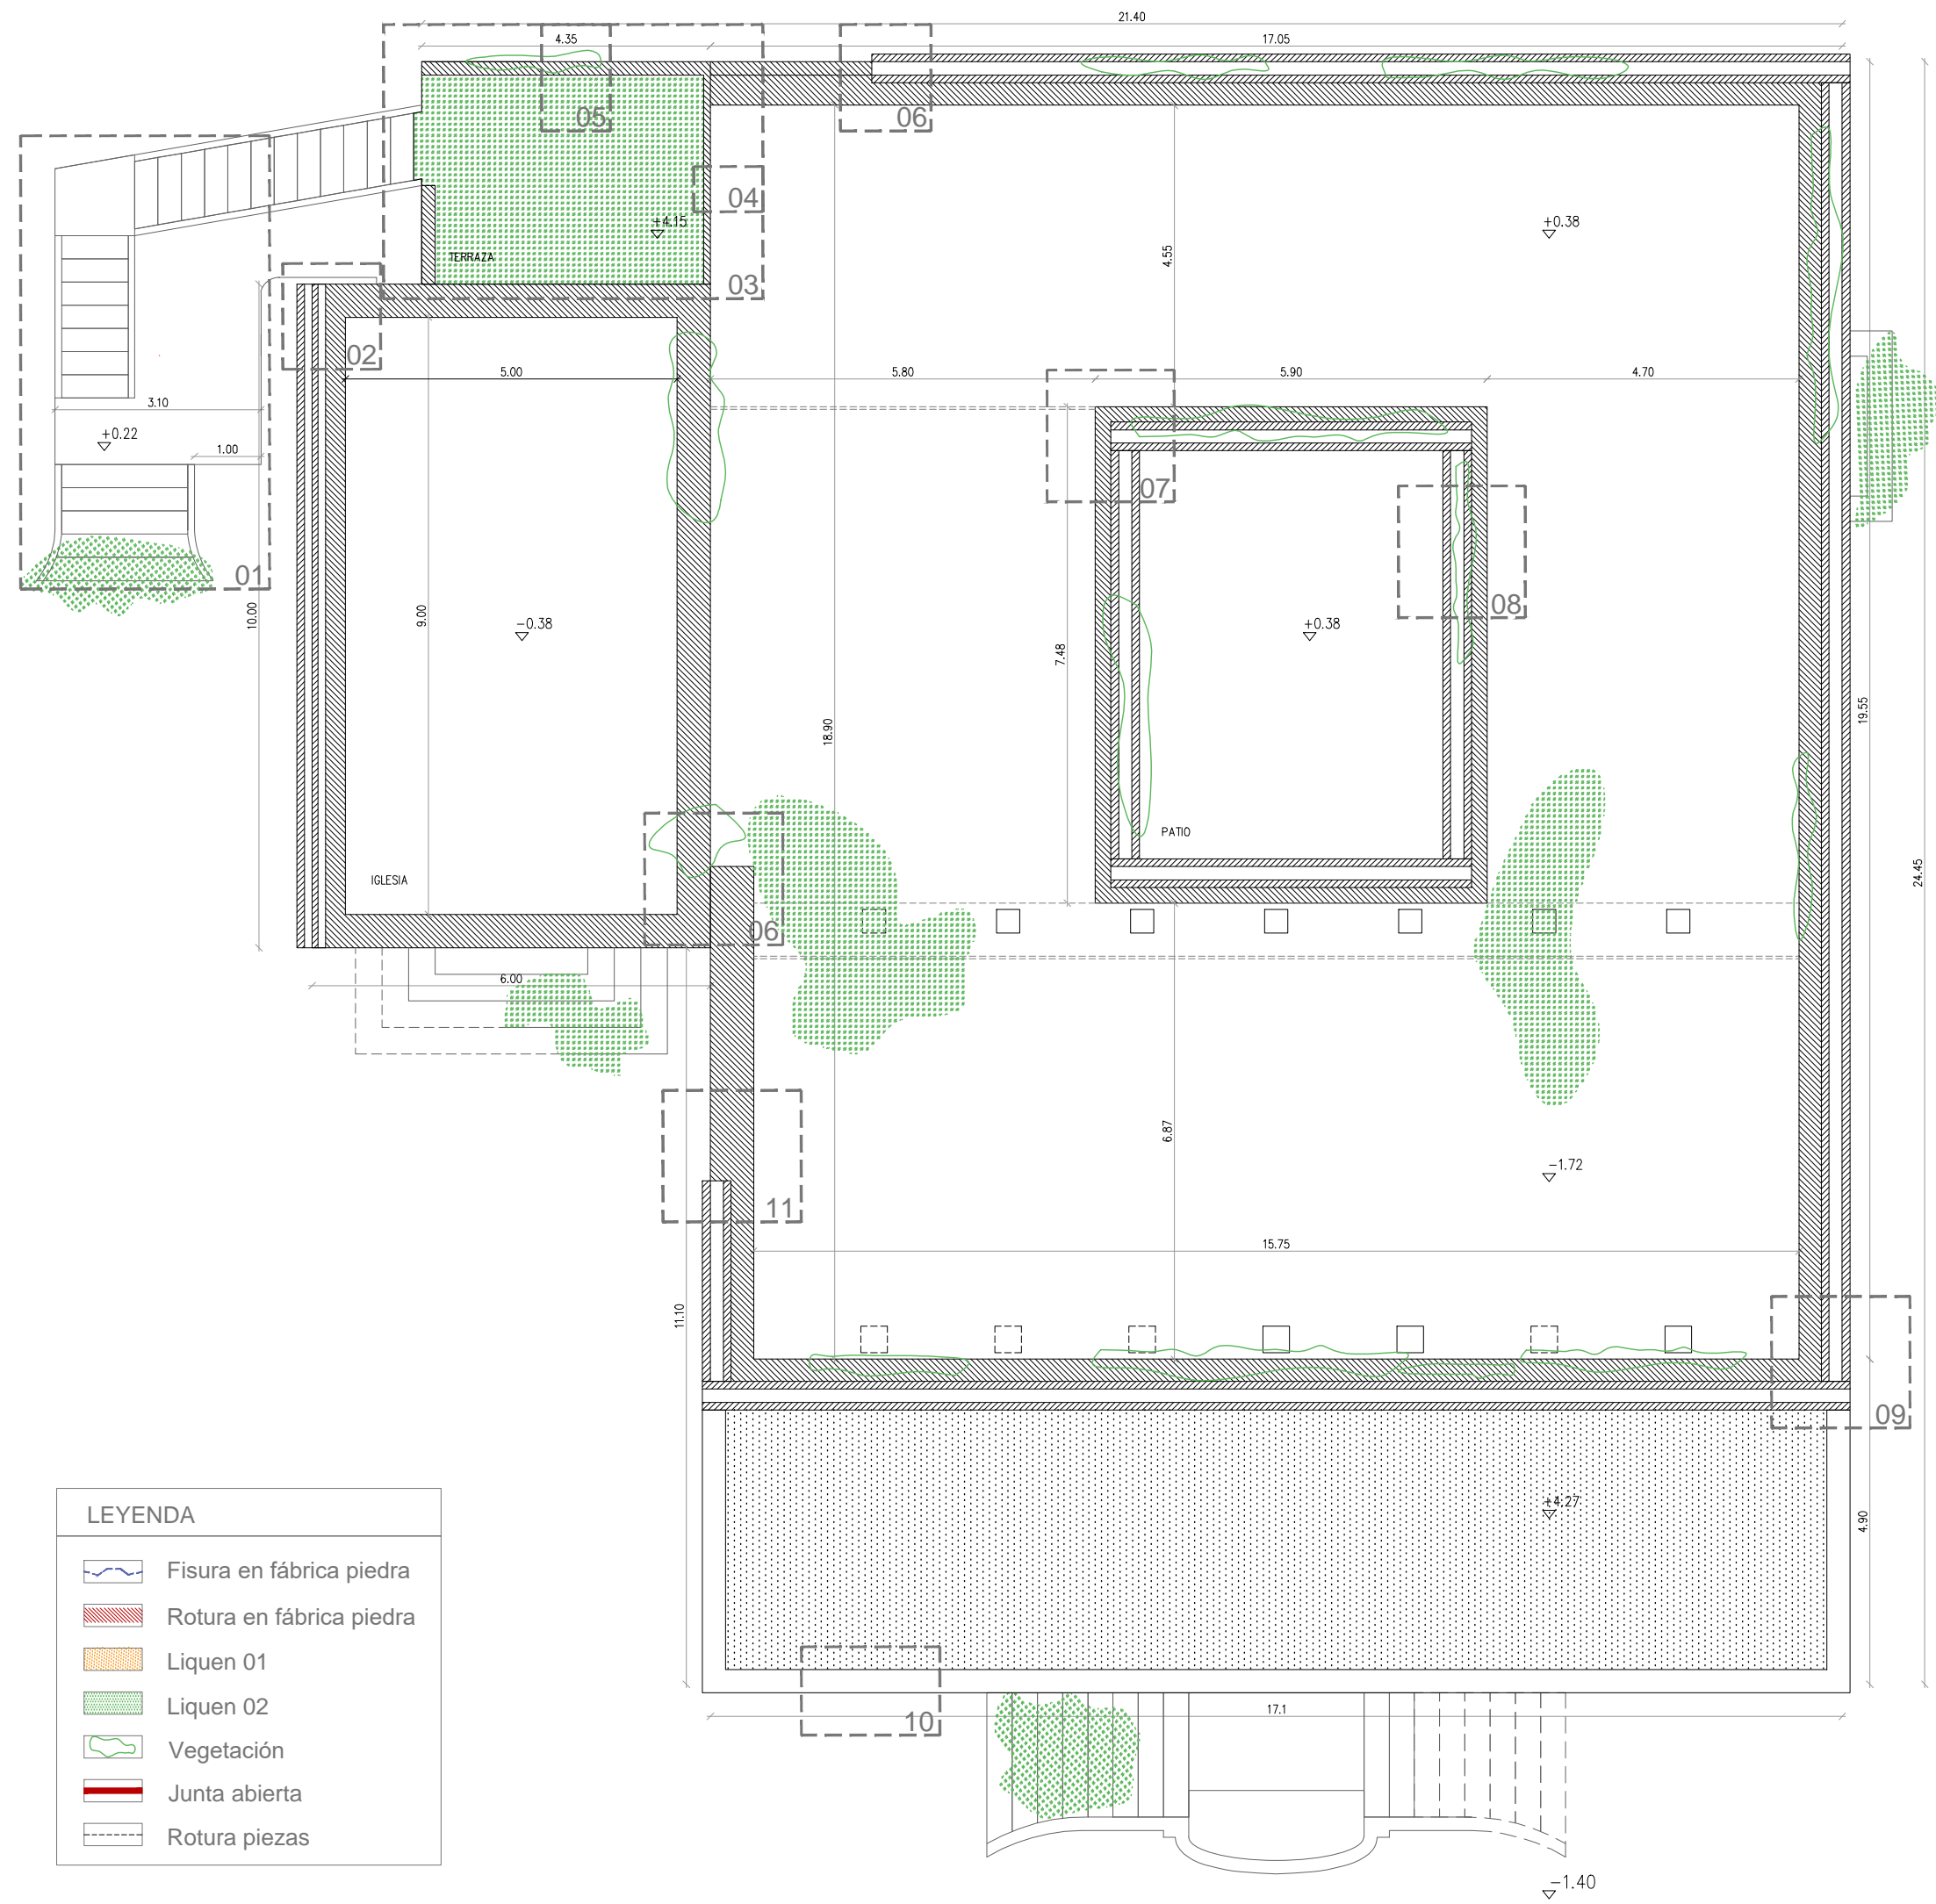
DESCRIPCIÓN	CAUSA PROBABLES	SOLUCIONES
Rotura y desaparición de piezas de cubierta	Posibles actos vandálicos y deterioro por el paso del tiempo	Reconstrucción con piezas existente en el lugar y nuevas soluciones constructivas
Corrosión de vigas del forjado de planta cubierta	Deterioro por paso del tiempo	Reconstrucción del forjado
Ausencia de barandilla en las escaleras de acceso a la terraza	Posibles actos vandálicos y deterioro por el paso del tiempo	Colocación de nueva barandilla
Desplazamiento y deterioro de las piezas de cubierta del porche	Deterioro por paso del tiempo y falta de mantenimiento	Restauración y recolocación de las piezas
Crecimiento de vegetación en fachadas y piezas de cubierta	Falta de mantenimiento	Limpieza y restauración de lo existente

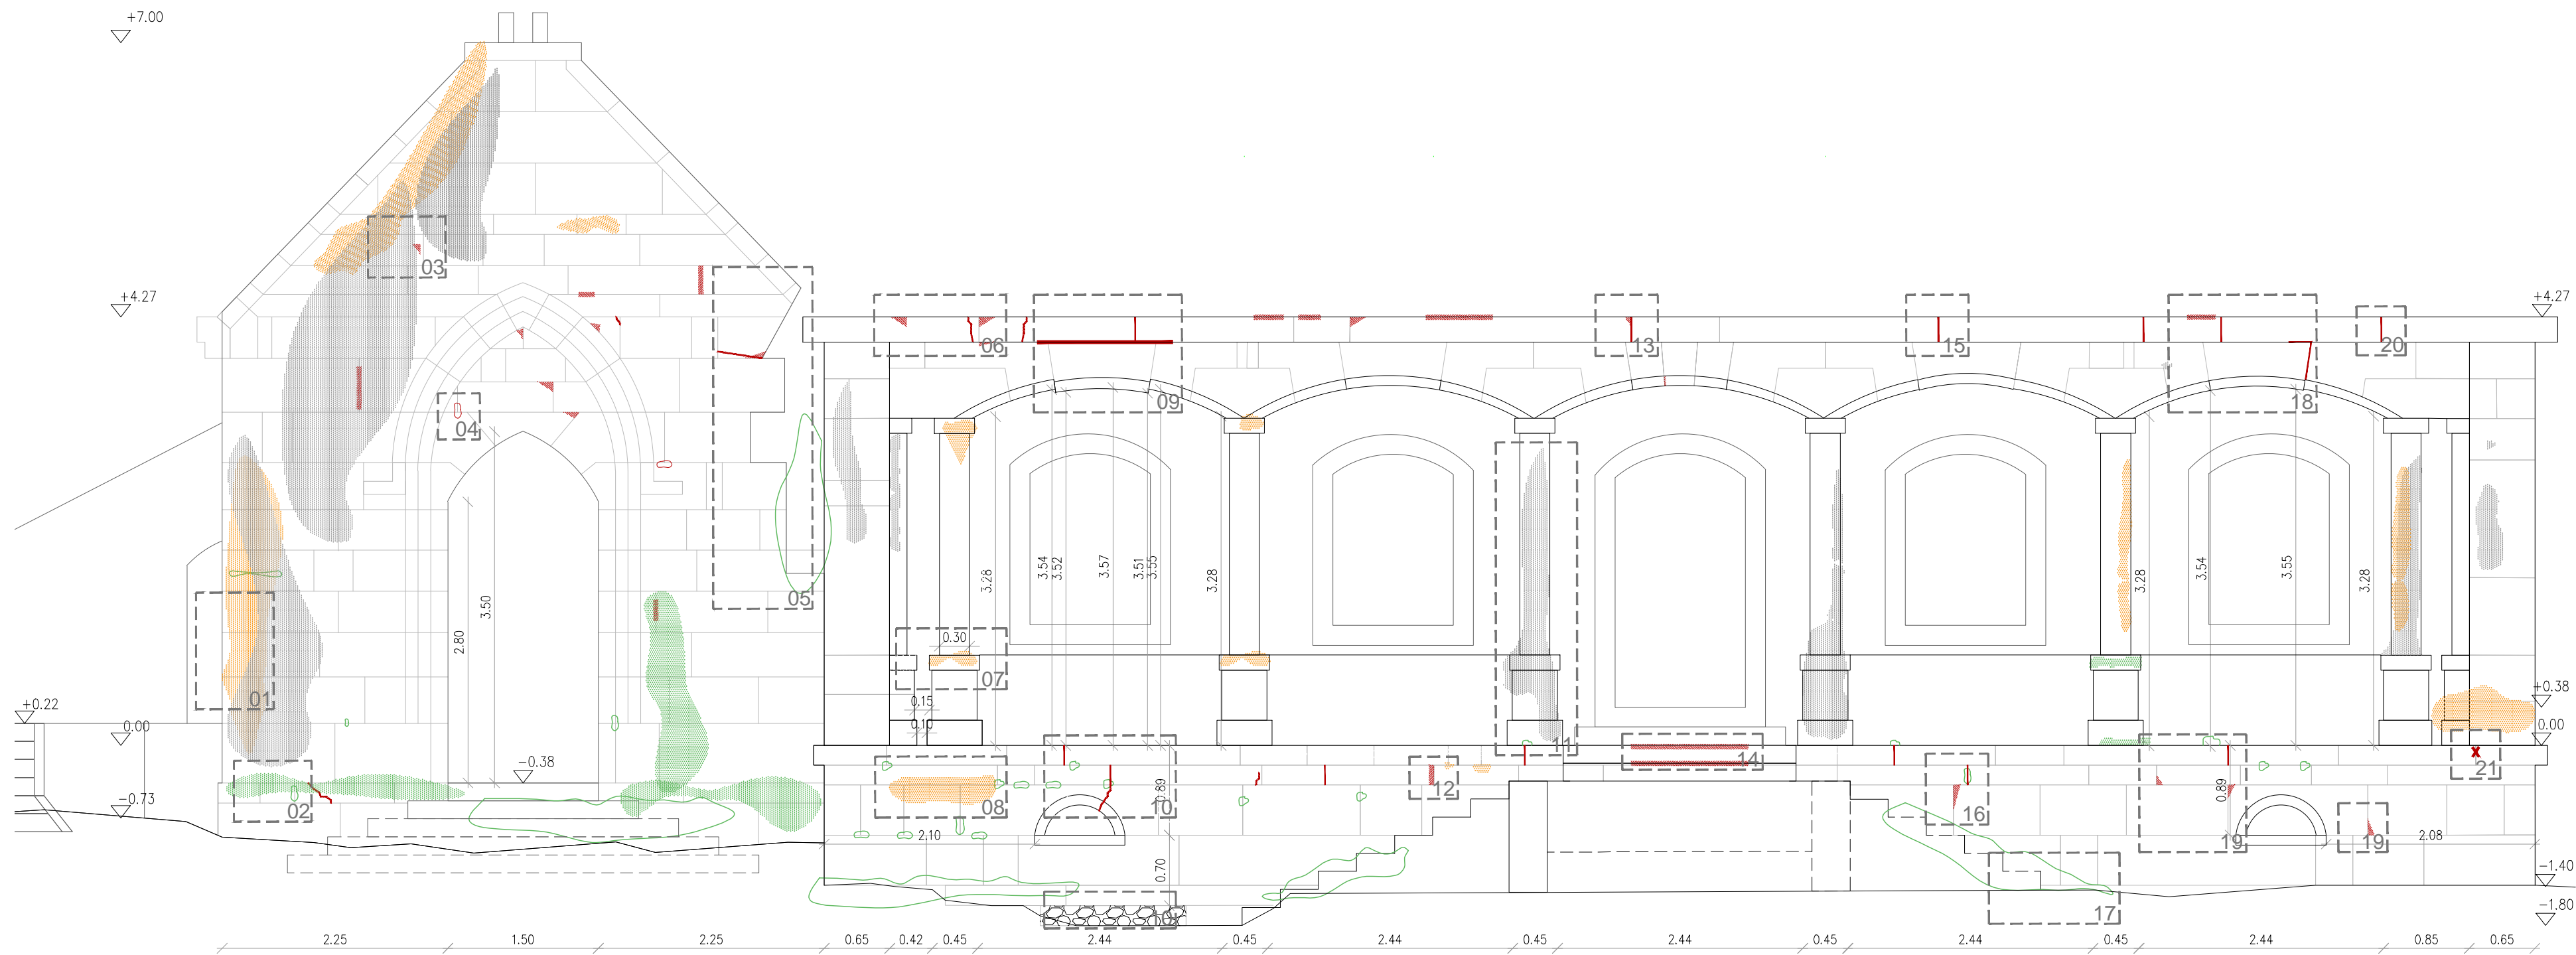
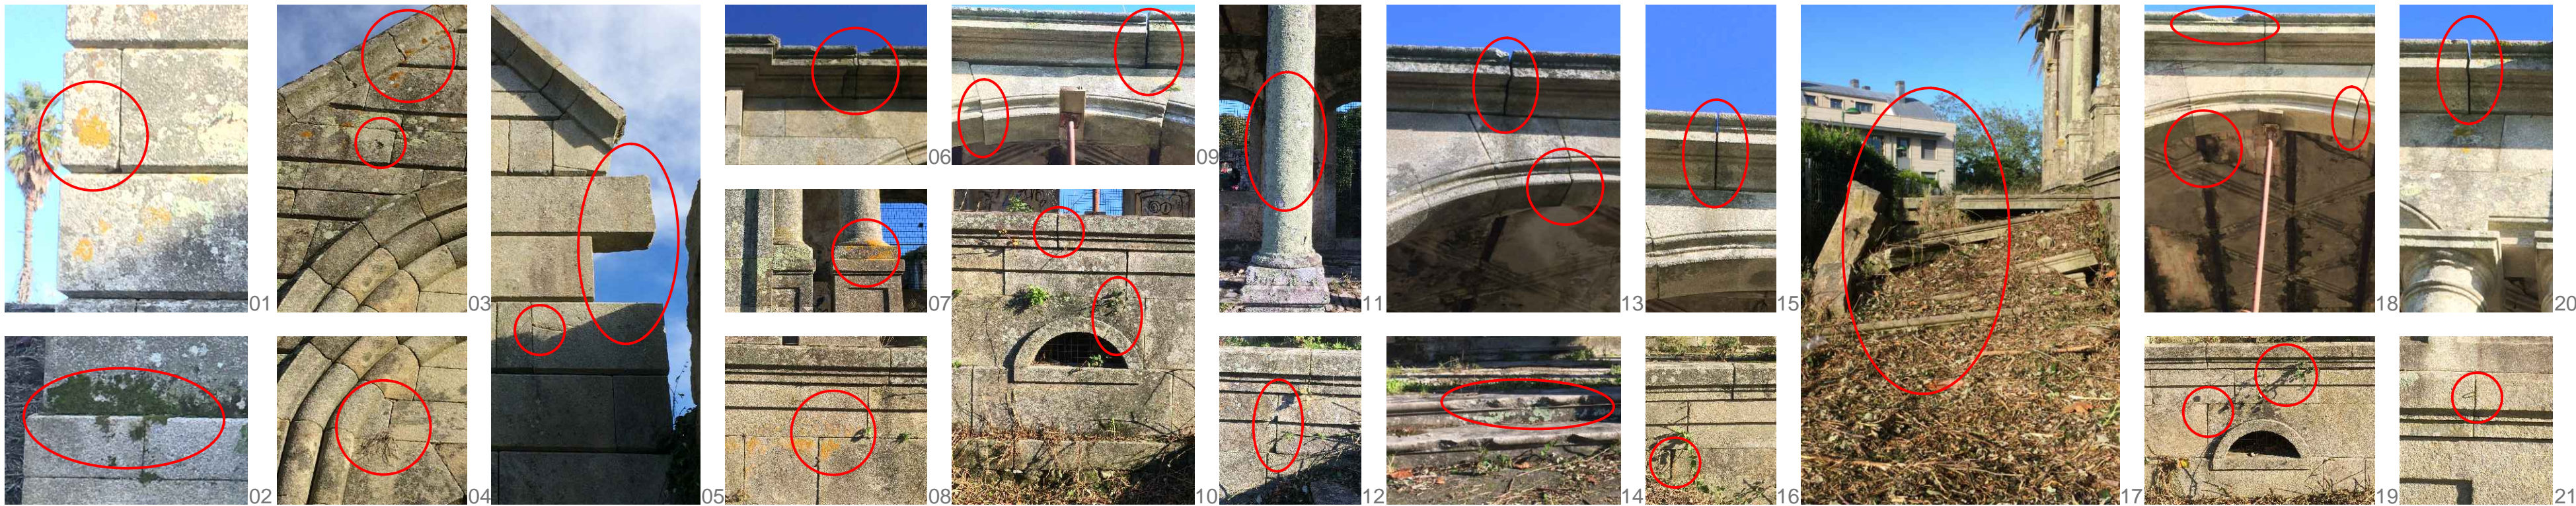
DESCRIPCIÓN	CAUSA PROBABLES	SOLUCIONES
Rotura y desaparición de piezas de cubierta	Posibles actos vandálicos y deterioro por el paso del tiempo	Reconstrucción con piezas existente en el lugar y nuevas soluciones constructivas
Presencia de liques de distinta naturaleza y pintadas tipo graffiti	Falta de mantenimiento y actos vandálicos	Limpieza y restauración de lo existente
Rotura y grietas de piezas de fachada	Posibles actos vandálicos.Deterioro por el paso del tiempo y falta de mantenimiento	Restauración y encintado con mortero de cal
Desplazamiento y deterioro de las piezas de cubierta del porche	Deterioro por paso del tiempo y falta de mantenimiento	Restauración y recolocación de las piezas
Crecimiento de vegetación en fachadas	Falta de mantenimiento	Limpieza y restauración de lo existente

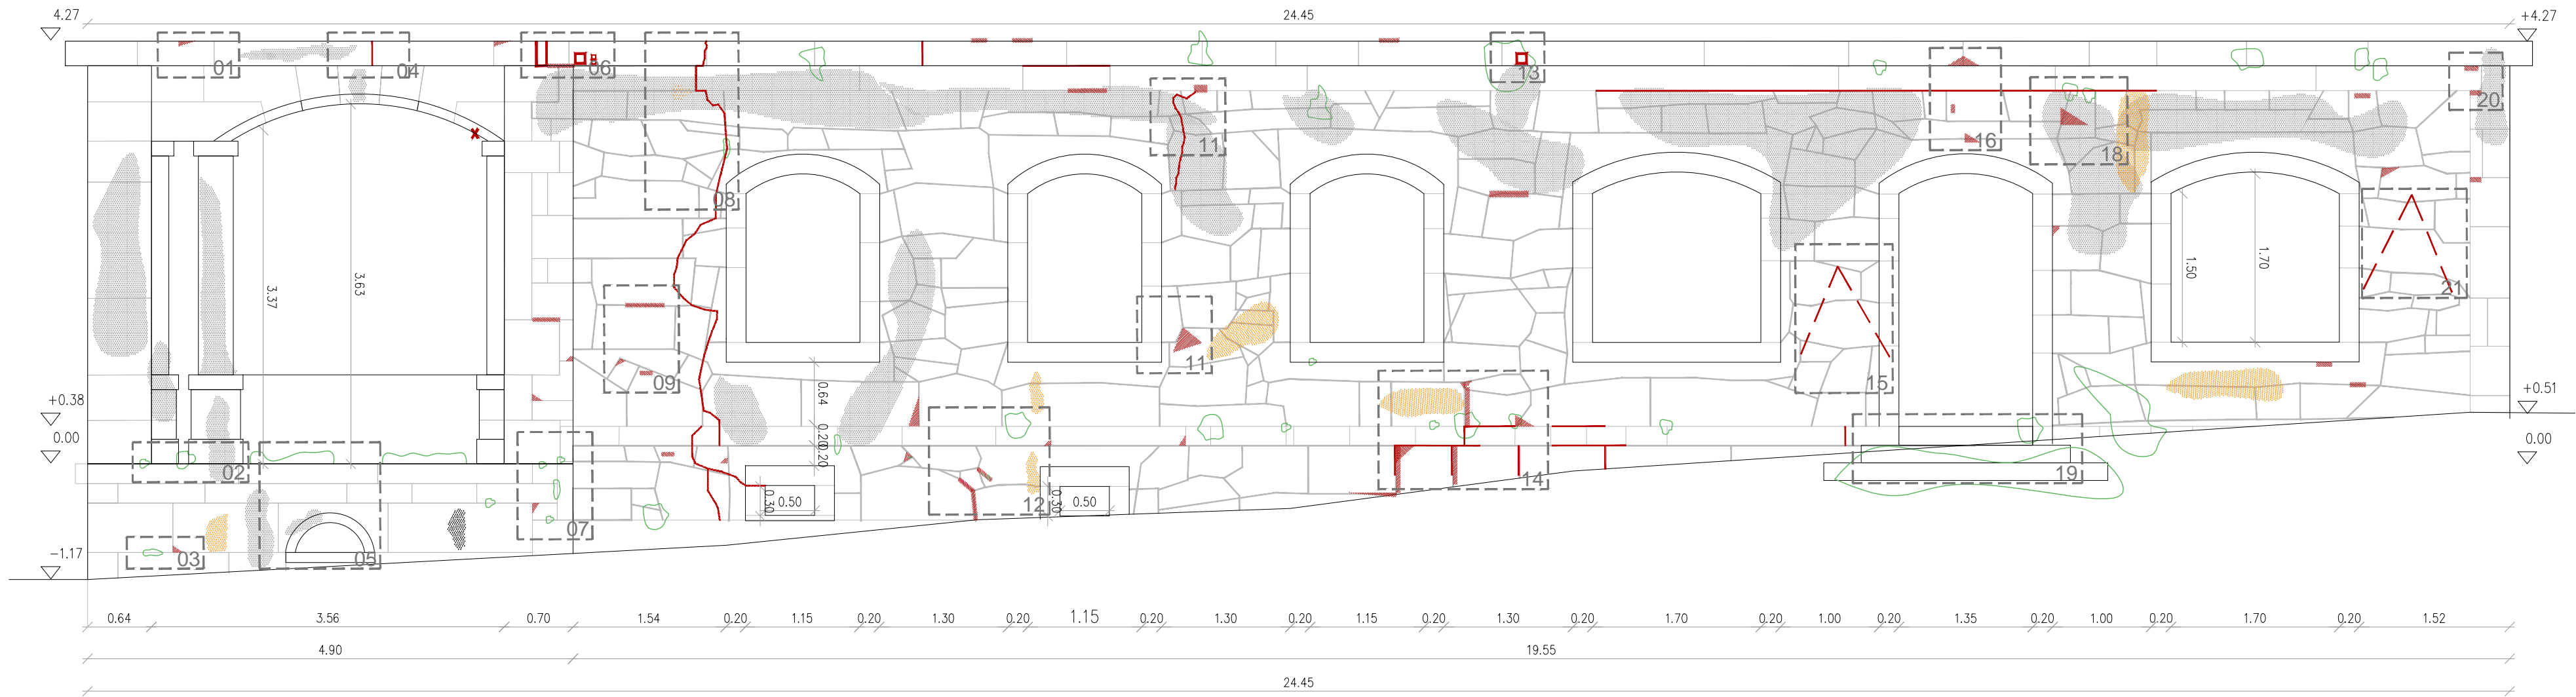
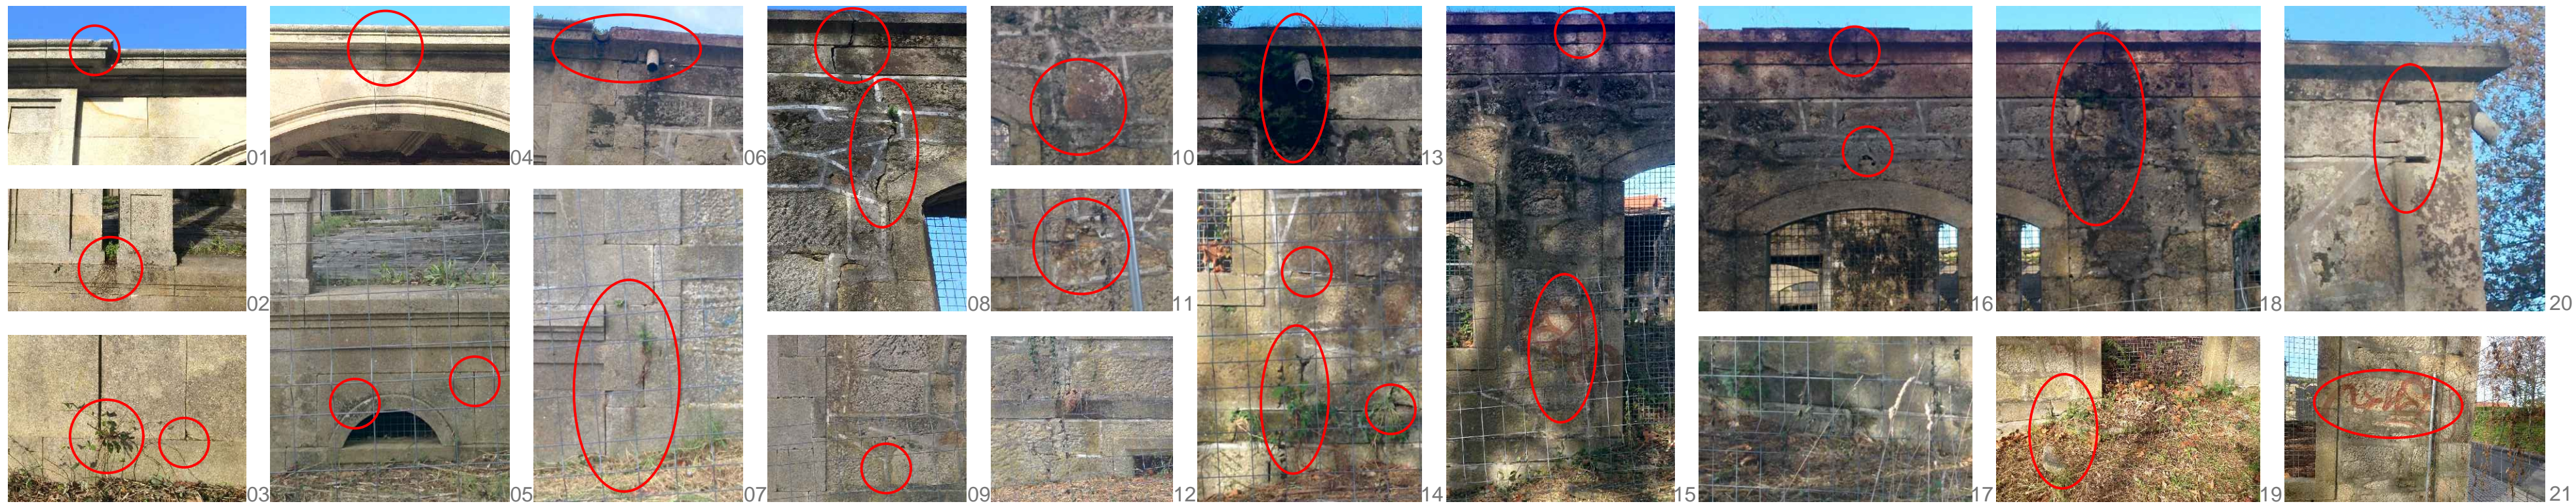
DESCRIPCIÓN	CAUSA PROBABLES	SOLUCIONES
Rotura y desaparición de piezas de cubierta	Posibles actos vandálicos y deterioro por el paso del tiempo	Reconstrucción con piezas existente en el lugar y nuevas soluciones constructivas
Presencia de liques de distinta naturaleza y pintadas tipo graffiti	Falta de mantenimiento y actos vandálicos	Limpieza y restauración de lo existente
Rotura y grietas de piezas de fachada	Posibles actos vandálicos. Deterioro por el paso del tiempo y falta de mantenimiento	Restauración y encintado con mortero de cal
Desplazamiento y deterioro de las piezas de cubierta del porche	Deterioro por paso del tiempo y falta de mantenimiento	Restauración y recolocación de las piezas
Crecimiento de vegetación en fachadas	Falta de mantenimiento	Limpieza y restauración de lo existente

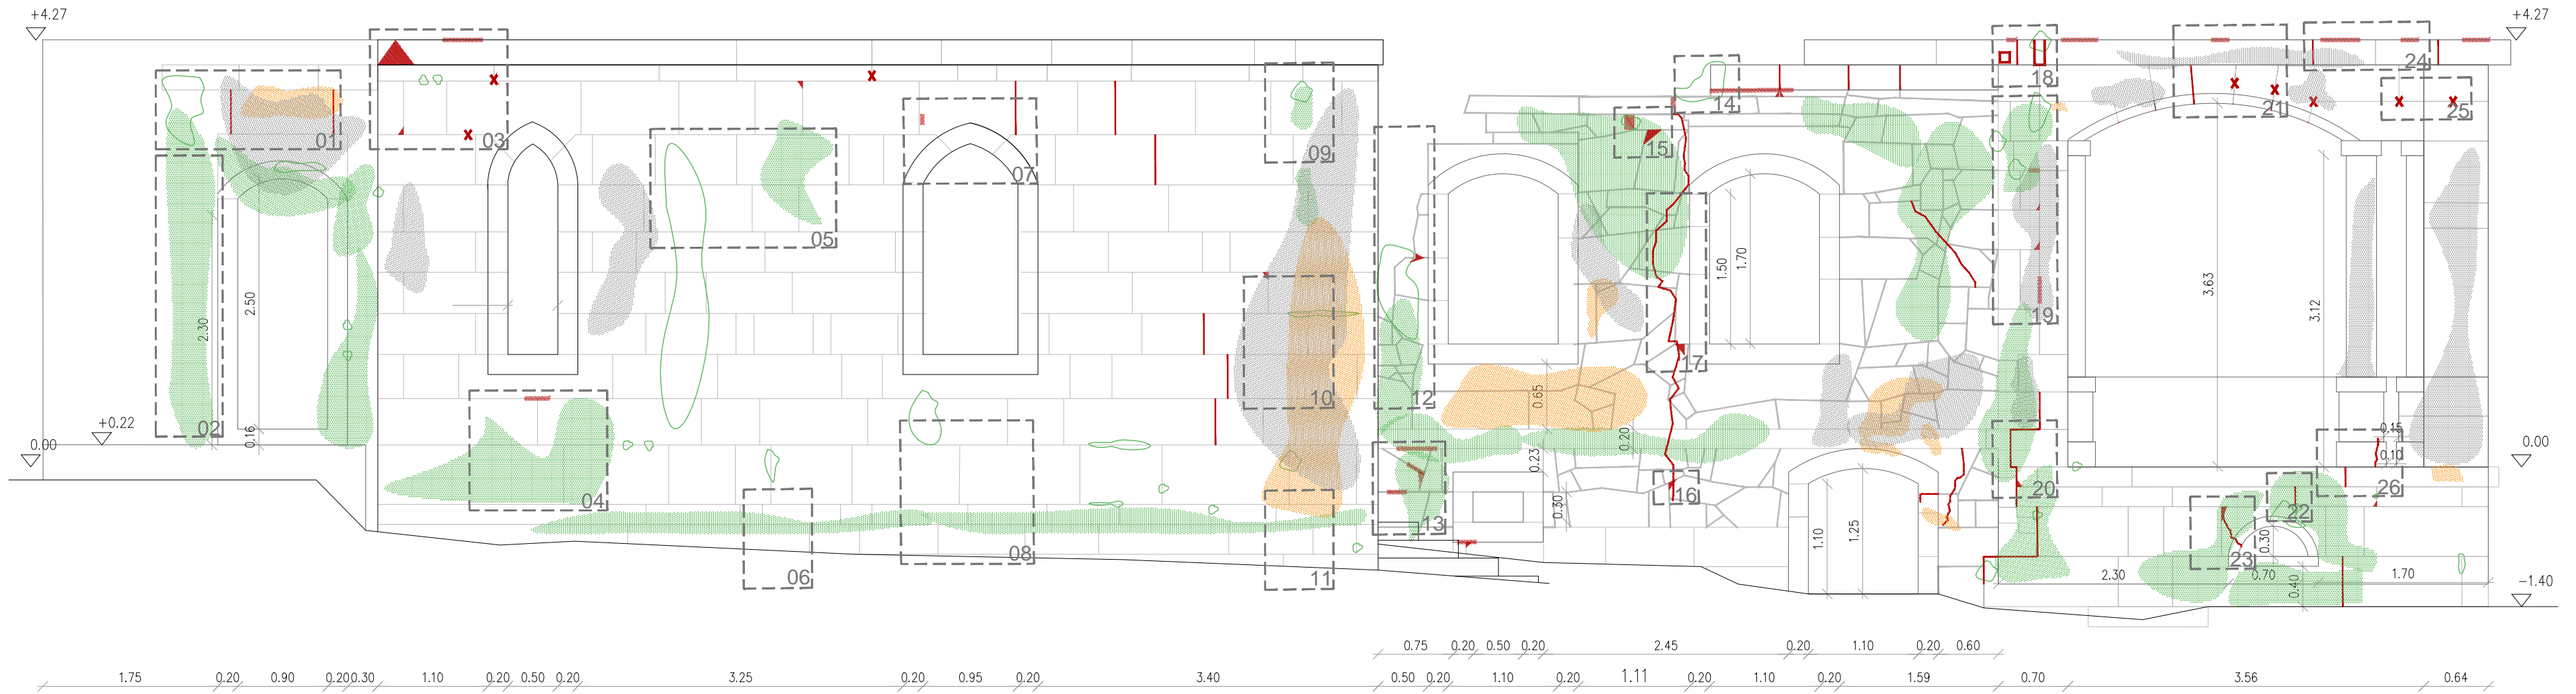
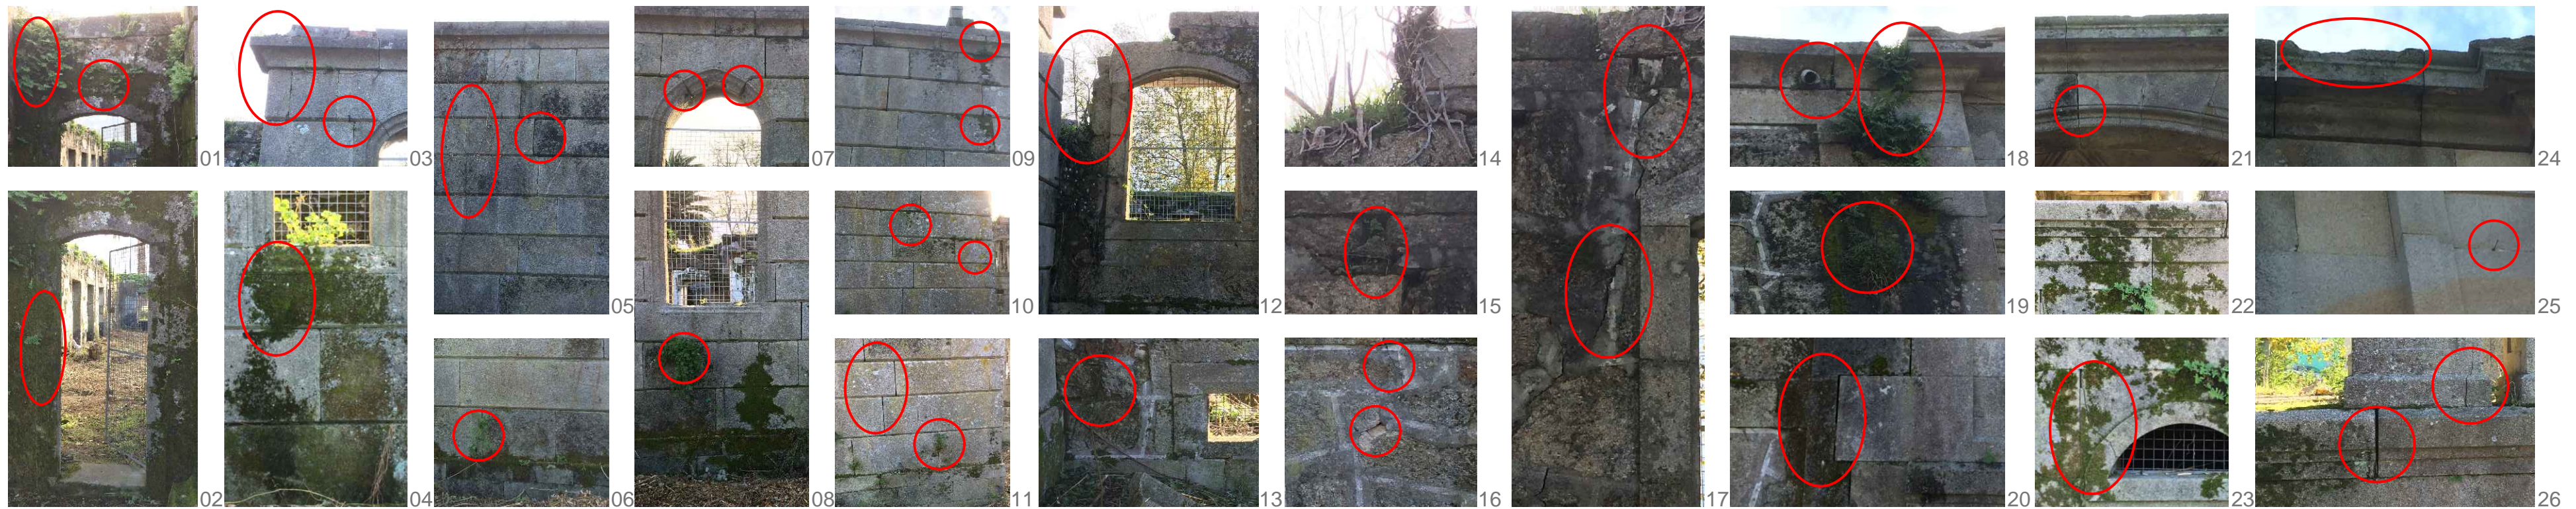
DESCRIPCIÓN	CAUSA PROBABLES	SOLUCIONES
Rotura y desaparición de piezas de cubierta	Posibles actos vandálicos y deterioro por el paso del tiempo	Reconstrucción con piezas existente en el lugar y nuevas soluciones constructivas
Presencia de liques de distinta naturaleza y pintadas tipo graffiti	Falta de mantenimiento y actos vandálicos	Limpieza y restauración de lo existente
Rotura y grietas de piezas de fachada	Posibles actos vandálicos.Deterioro por el paso del tiempo y falta de mantenimiento	Restauración y encintado con mortero de cal
Desplazamiento y deterioro de las piezas de cubierta del porche	Deterioro por paso del tiempo y falta de mantenimiento	Restauración y recolocación de las piezas
Crecimiento de vegetación en fachadas	Falta de mantenimiento	Limpieza y restauración de lo existente
