Proyecto de ejecución:

CORRECCIÓN DE PATOLOGÍAS, CONSOLIDACIÓN Y  
ACCESIBILIDAD DE VILLA SOLITA.  
Situación: Rúa do Pazo Solita, Alcabre, Vigo  
Propiedad: CONCELO DE VIGO

Plano:  
EMPLAZAMIENTO

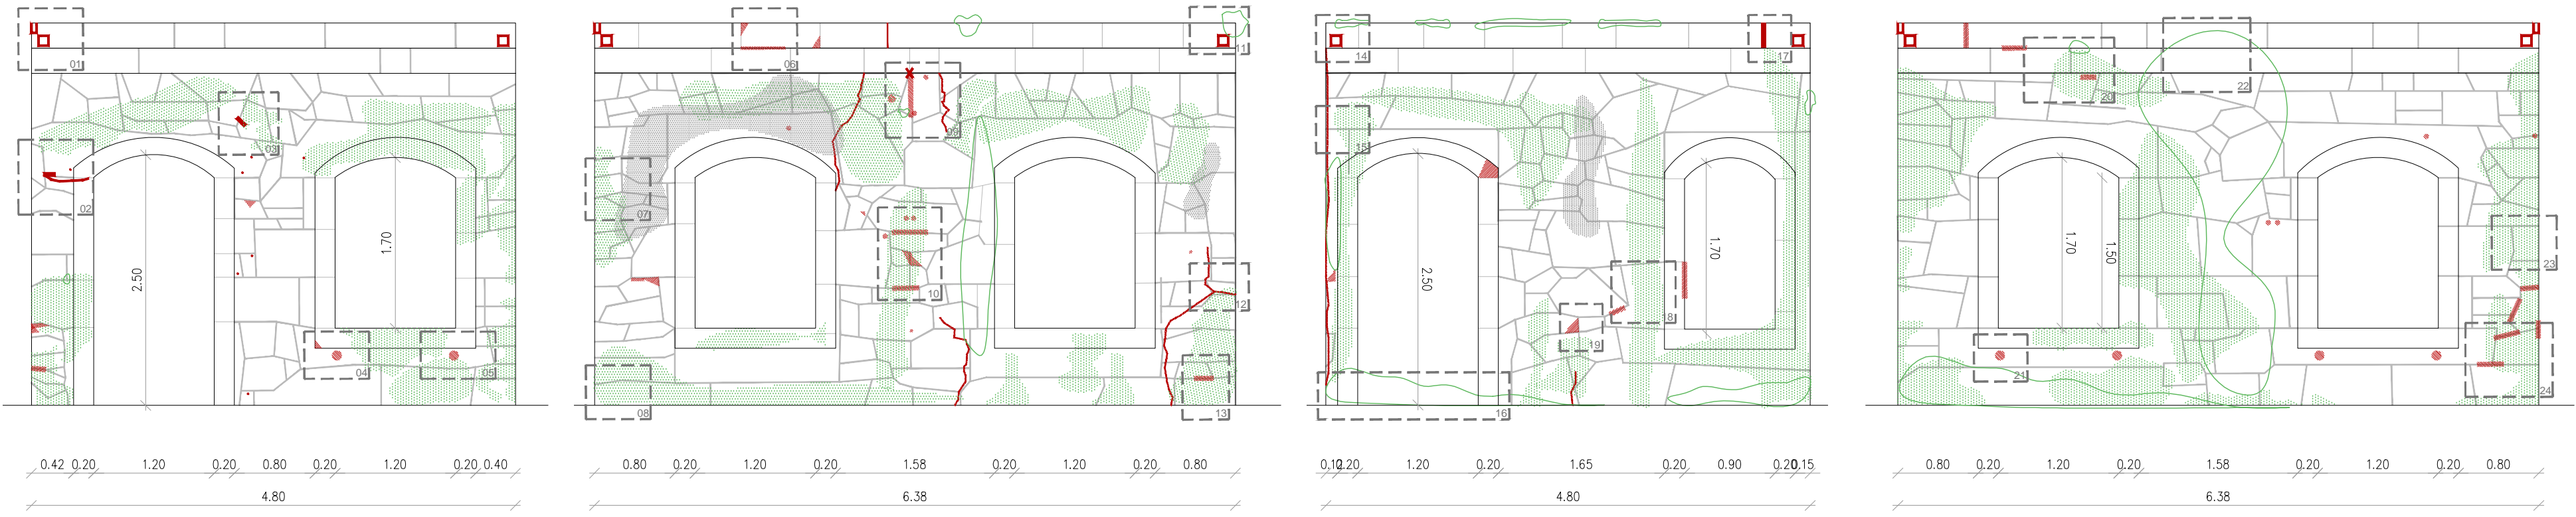
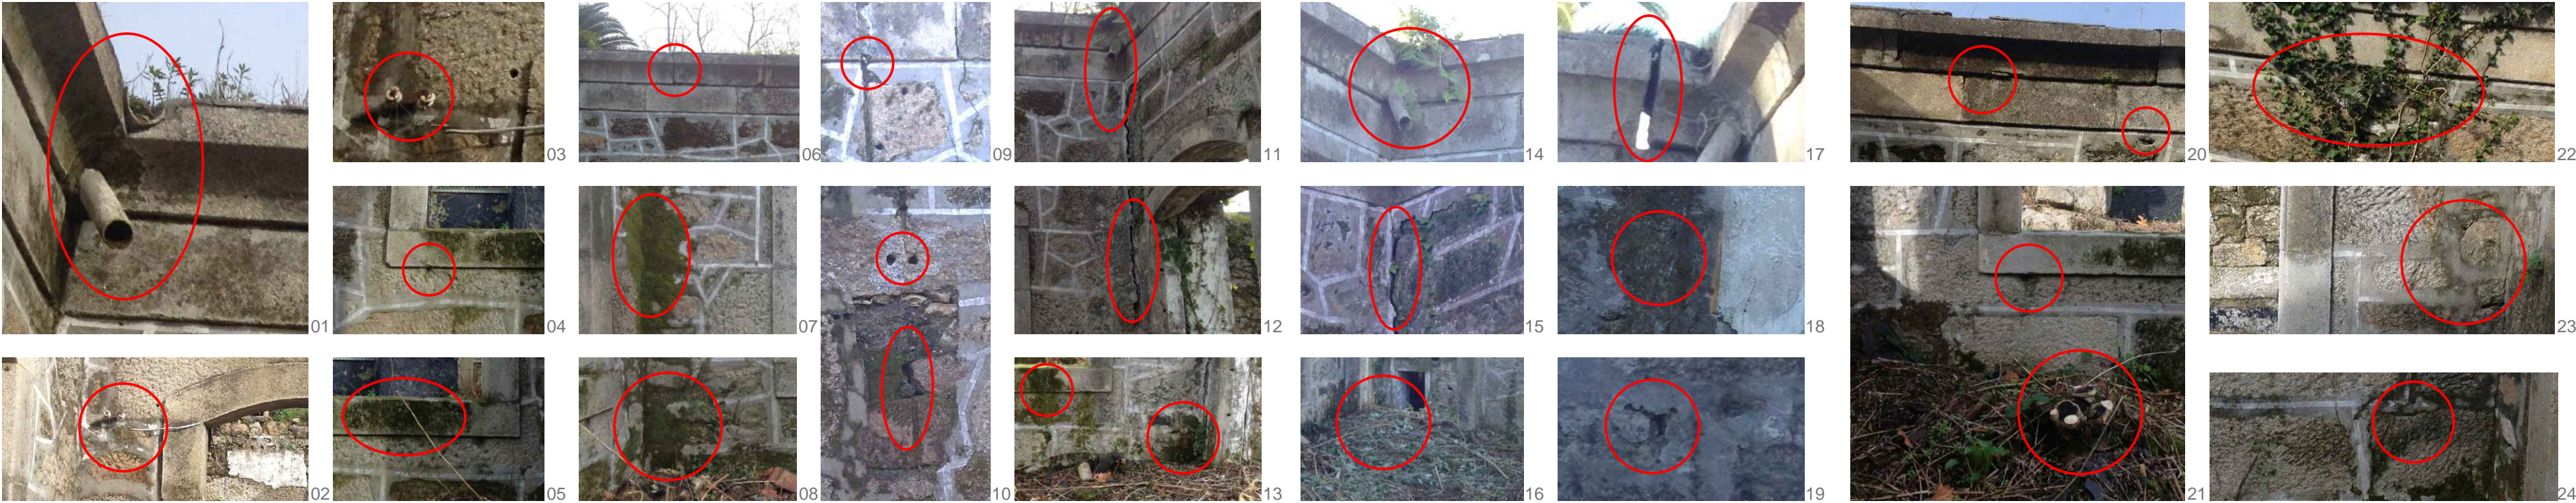
DESCRIPCIÓN	CAUSA PROBABLES	SOLUCIONES
Rotura y desaparición de piezas de cubierta	Posibles actos vandálicos y deterioro por el paso del tiempo	Reconstrucción con piezas existente en el lugar y nuevas soluciones constructivas
Presencia de liques de distinta naturaleza y pintadas tipo graffiti	Falta de mantenimiento y actos vandálicos	Limpieza y restauración de lo existente
Rotura y grietas de piezas de fachada	Posibles actos vandálicos.Deterioro por el paso del tiempo y falta de mantenimiento	Restauración y encintado con mortero de cal
Desplazamiento y deterioro de las piezas de cubierta del porche	Deterioro por paso del tiempo y falta de mantenimiento	Restauración y recolocación de las piezas
Crecimiento de vegetación en fachadas	Falta de mantenimiento	Limpieza y restauración de lo existente
