***documento nº2:***  
***planos***

Plano nº 4: Detalles y marcas viales

| fecha | Refuerzo de la copa de rodadura del firme de la rúa Doutor Antón Beiras |

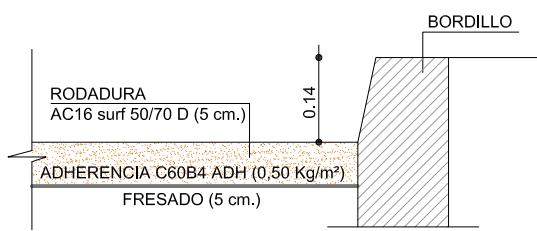
SECCIÓN REHABILITACIÓN SUPERFICIAL CON FRESADO  
COTAS EN m.

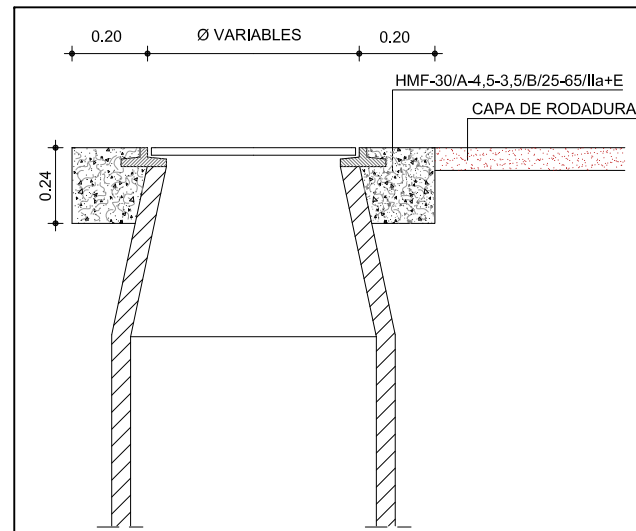
SECCIÓN

COTAS EN m.

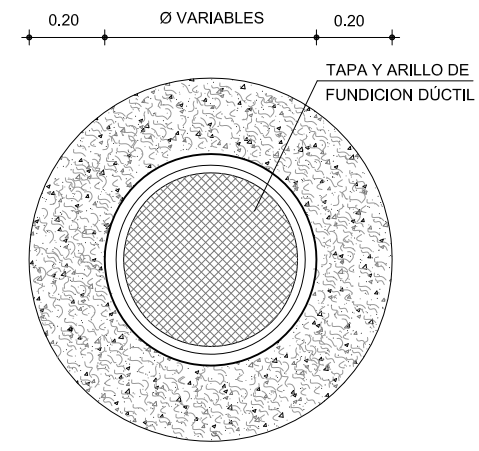
PLANTA

COTAS EN m.

ADAPTACIÓN DE REGISTRO

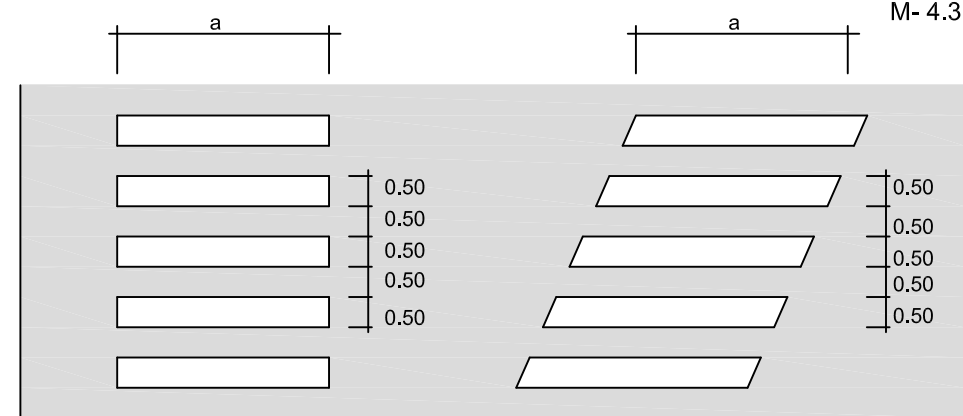
M- 4.3

MARCA DE PASO PARA PEATONES

a = VARIABLE

SEPARACION SENTIDOS EN CALZADAS DE DOS O TRES CARRILES

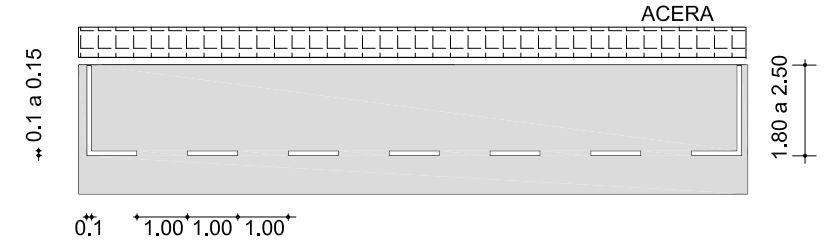
M-7.2

VIA CON VM ≤ 60 Km./H

CEBREADO

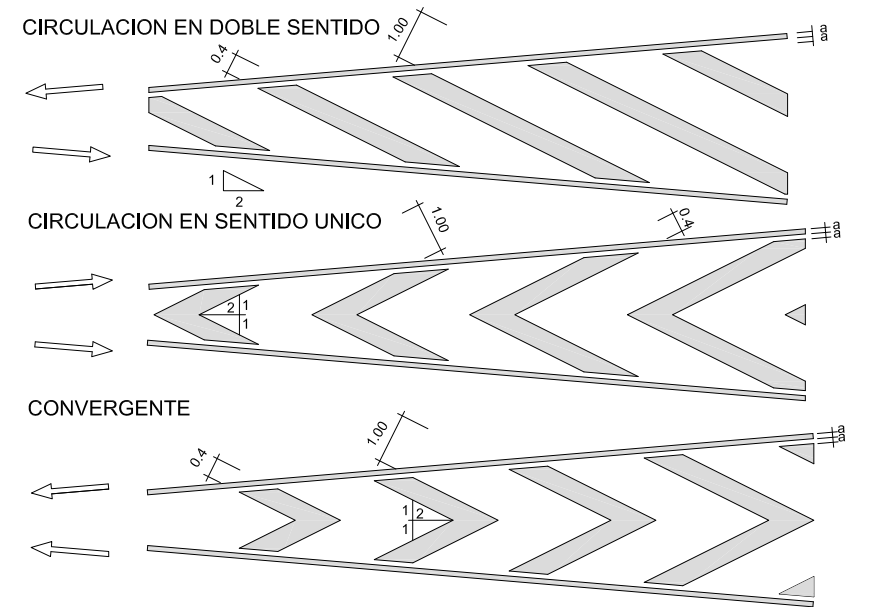
M- 5.2

FLECHAS DE DIRECCION VIA CON V M ≤ 60 KM/ H

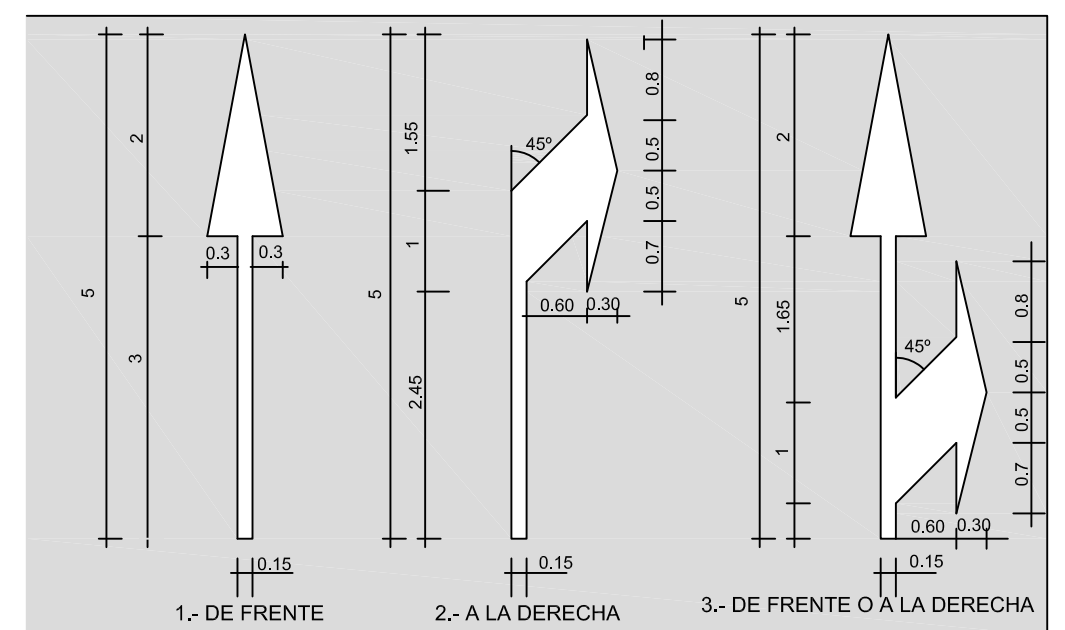
M- 5.6

S=1,20 m 2

S=1,5037 m 2

S=2,175 m 2

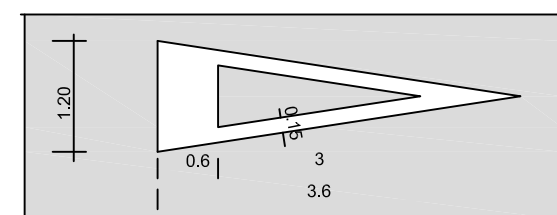
CEDA EL PASO

S=1,434 m 2
