Proyecto de ejecución:

CORRECCIÓN DE PATOLOGÍAS, CONSOLIDACIÓN Y  
ACCESIBILIDAD DE VILLA SOLITA.

Situación: Rúa do Pazo Solita. Alcabre. Vigo

Propiedad: CONCELLO DE VIGO

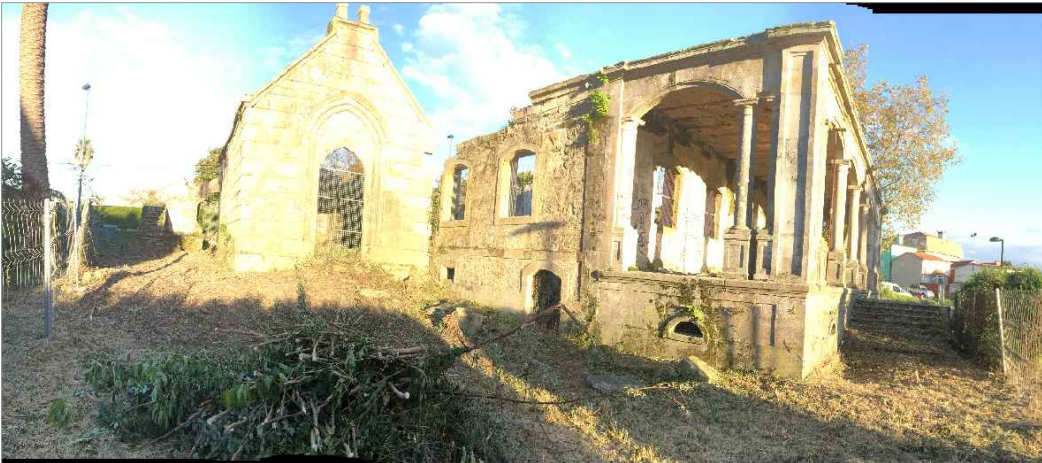
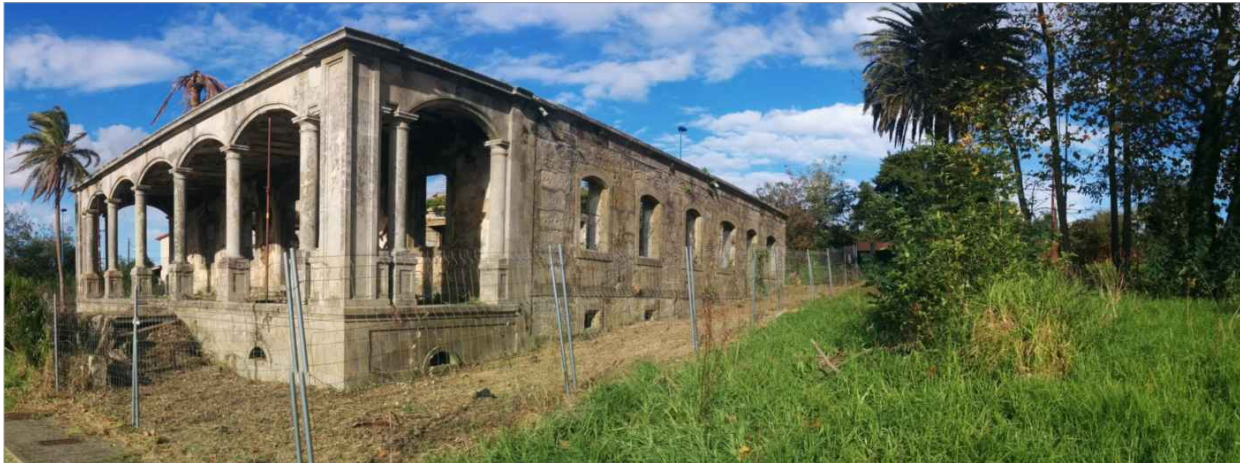
Fotografías del estado actual del entorno de la edificación

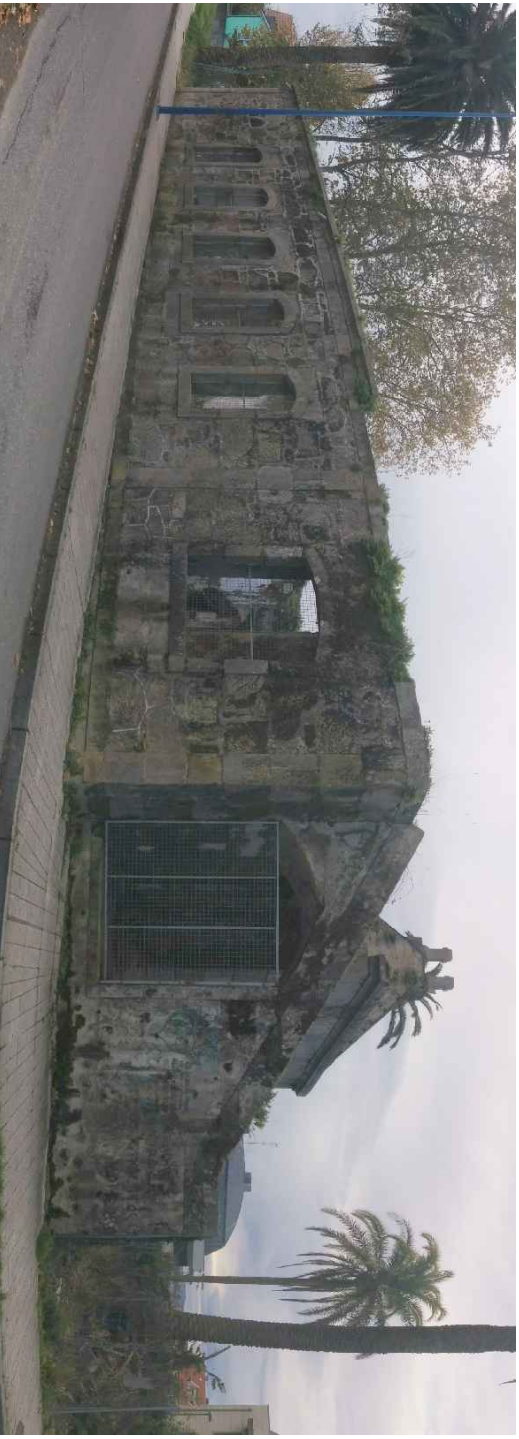
LEYENDA	Fisura en fábrica piedra	Rotura en fábrica piedra	Liquen 01	Liquen 02	Liquen 03	Liquen 04	Vegetación	Junta abierta	Pintada tipo graffiti
---------	--------------------------	--------------------------	-----------	-----------	-----------	-----------	------------	---------------	-----------------------

DESCRIPCIÓN	CAUSA PROBABLES	SOLUCIONES
Rotura y desaparición de piezas de cubierta	Posibles actos vandálicos y deterioro por el paso del tiempo	Reconstrucción con piezas existente en el lugar y nuevas soluciones constructivas
Presencia de líques de distinta naturaleza y pintadas tipo graffiti	Falta de mantenimiento y actos vandálicos	Limpieza y restauración de lo existente
Rotura y grietas de piezas de fachada	Posibles actos vandálicos. Deterioro por el paso del tiempo y falta de mantenimiento	Restauración y encintado con mortero de cal
Desplazamiento y deterioro de las piezas de cubierta del porche	Deterioro por paso del tiempo y falta de mantenimiento	Restauración y recolocación de las piezas
Crecimiento de vegetación en fachadas	Falta de mantenimiento	Limpieza y restauración de lo existente

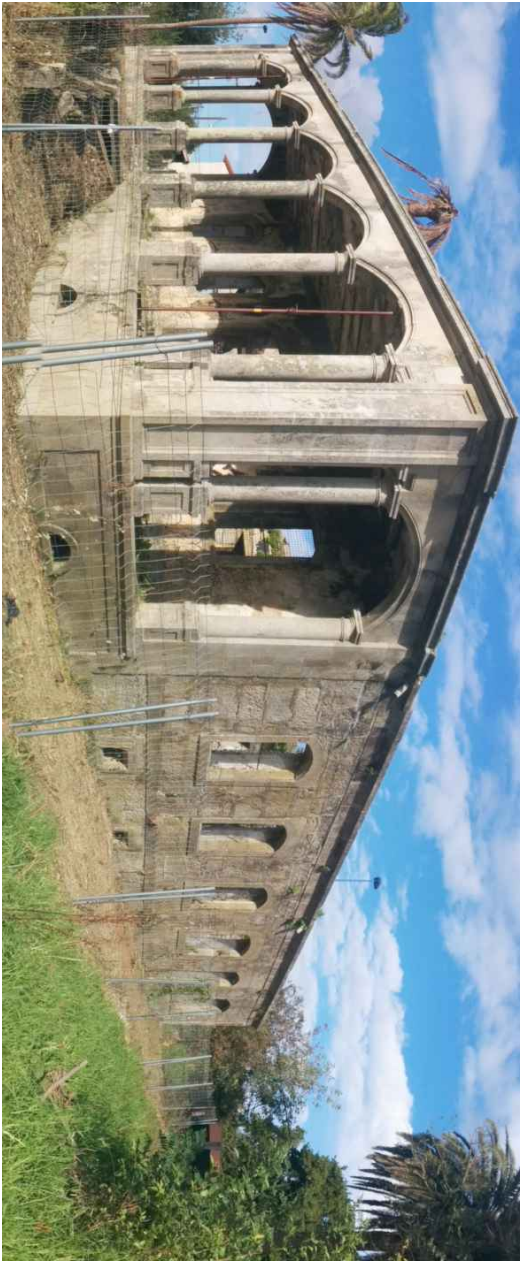
A. SURESTE

LEYENDA	
Fisura en fábrica piedra	
Rotura en fábrica piedra	
Líquido 01	
Líquido 02	
Líquido 03	
Líquido 04	
Vegetación	
Junta abierta	
Pintada tipo graffiti

DESCRIPCIÓN	CAUSA PROBABLES	SOLUCIONES
Rotura y desaparición de piezas de cubierta	Posibles actos vandálicos y deterioro por el paso del tiempo	Reconstrucción con piezas existente en el lugar y nuevas soluciones constructivas
Presencia de liques de distinta naturaleza y pintadas tipo grafiti	Falta de mantenimiento y actos vandálicos	Limpieza y restauración de lo existente
Rotura y grietas de piezas de fachada	Posibles actos vandálicos. Deterioro por el paso del tiempo y falta de mantenimiento	Restauración y encintado con mortero de cal
Desplazamiento y deterioro de las piezas de cubierta del porche	Deterioro por paso del tiempo y falta de mantenimiento	Restauración y recolocación de las piezas
Crecimiento de vegetación en fachadas	Falta de mantenimiento	Limpieza y restauración de lo existente

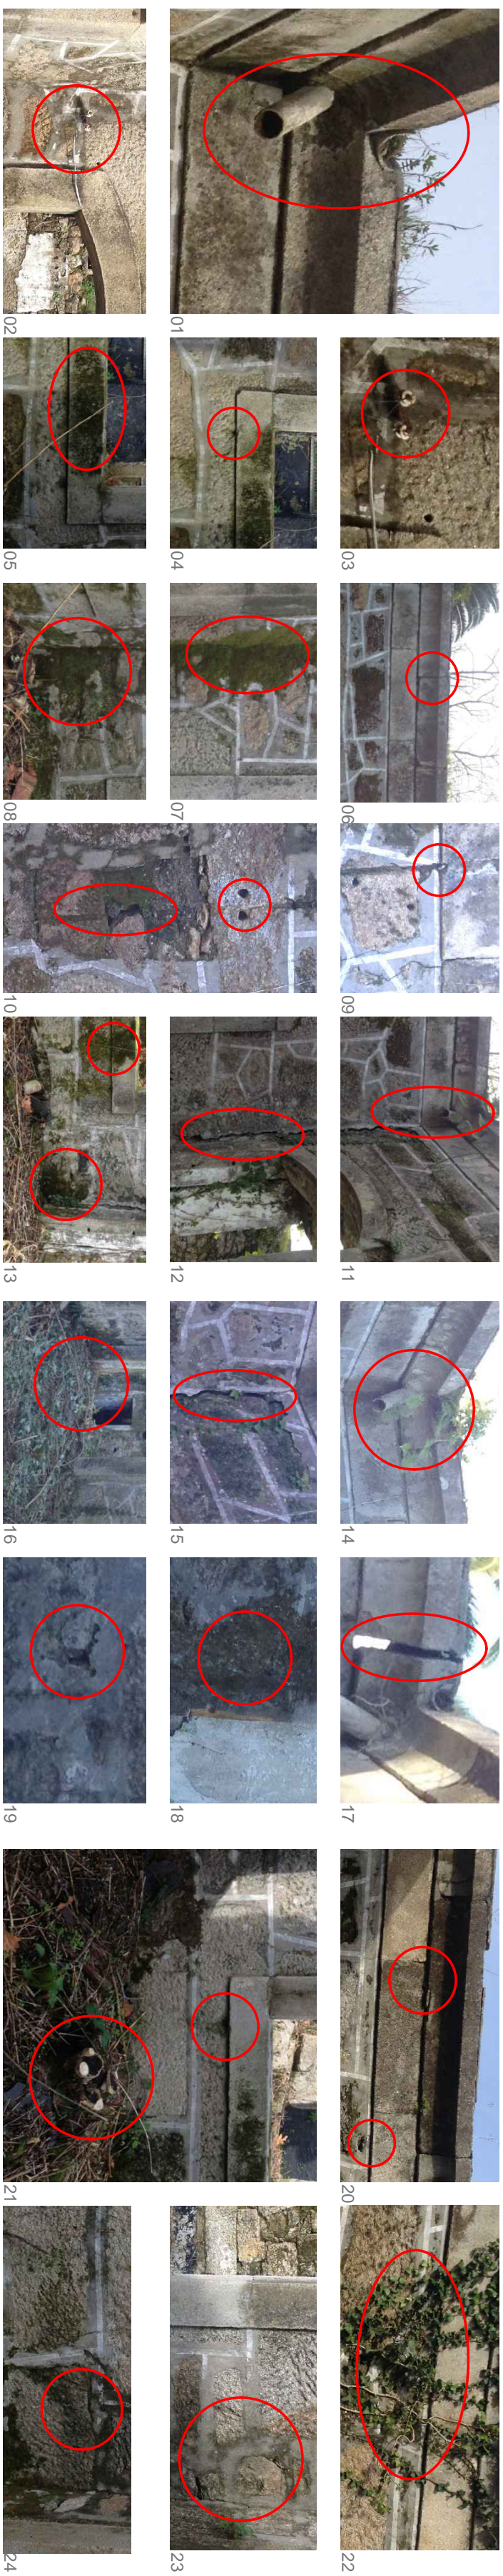
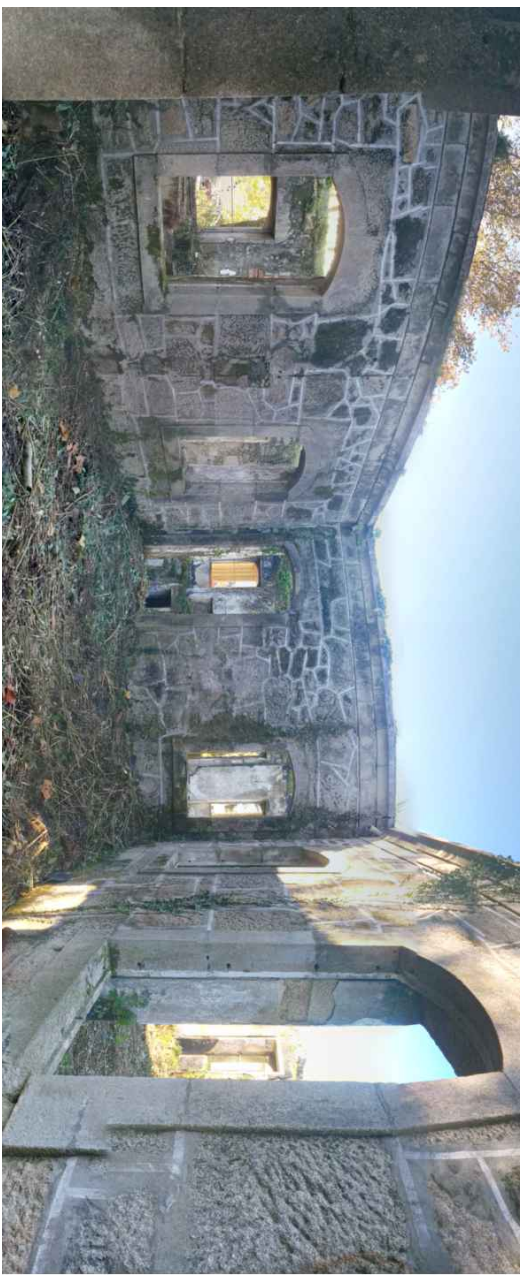
Plano:  
ESTADO ACTUAL  
ALZADOS EXT. PATIO  
A2\_1:50

LEYENDA	
	Fisura en fábrica piedra
	Rotura en fábrica piedra
	Líquido 01
	Líquido 02
	Líquido 03
	Líquido 04
	Vegetación
	Junta abierta
	Pirada tipo graffiti

DESCRIPCIÓN	CAUSA PROBABLES	SOLUCIONES
Rotura y desaparición de piezas de cubierta	Posibles actos vandálicos y deterioro por el paso del tiempo	Reconstrucción con piezas existente en el lugar y nuevas soluciones constructivas
Presencia de liques de distinta naturaleza y pintadas tipo graffiti	Falta de mantenimiento y actos vandálicos	Limpieza y restauración de lo existente
Rotura y grietas de piezas de fachada	Posibles actos vandálicos. Deterioro por el paso del tiempo y falta de mantenimiento	Restauración y encintado con mortero de cal
Desplazamiento y deterioro de las piezas de cubierta del porche	Deterioro por paso del tiempo y falta de mantenimiento	Restauración y recolocación de las piezas
Crecimiento de vegetación en fachadas	Falta de mantenimiento	Limpieza y restauración de lo existente
