TÍTULO DEL PROYECTO: OBRAS DE REFORMA DE CUBERTA DE GRADA RÍO E CONSOLIDACIÓN ESTRUTURAL NO ESTADIO DE BALAIDOS. FASE I

CLAVE: ED 017/14

FECHA: JUNIO 2014

TÍTULO DEL PLANO: LOCALIZACIÓN PATOLOGIAS

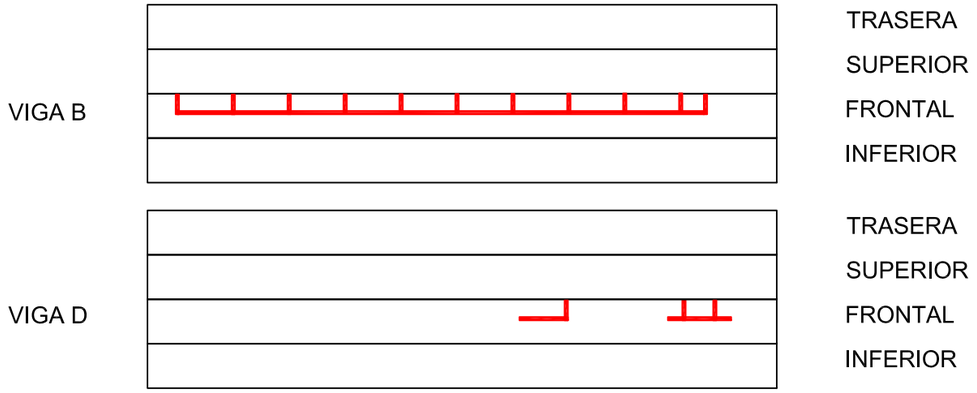
CONTRAFUERTE Nº 1

PATOLOGIAS
EXFOLIACIONES
NIDOS DE GRAVA
MADERA ENCOFRAR

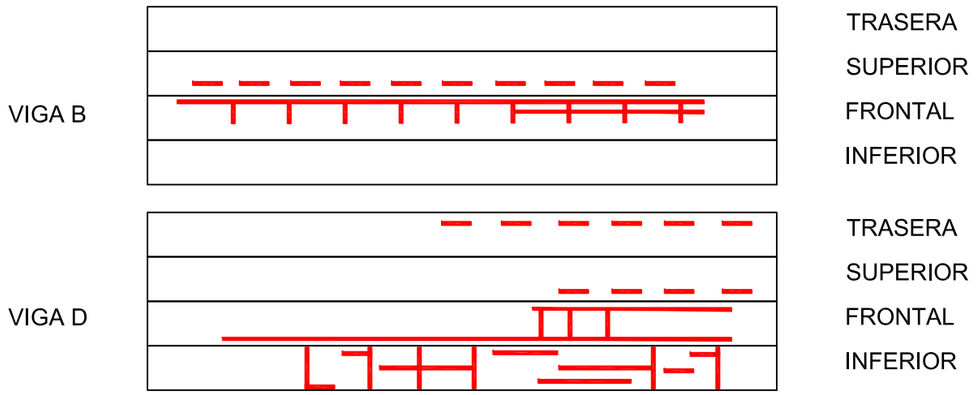
CONTRAFUERTE Nº 2

PATOLOGIAS	
EXFOLIACIONES	
NIDOS DE GRAVA	
MADERA ENCOFRAR

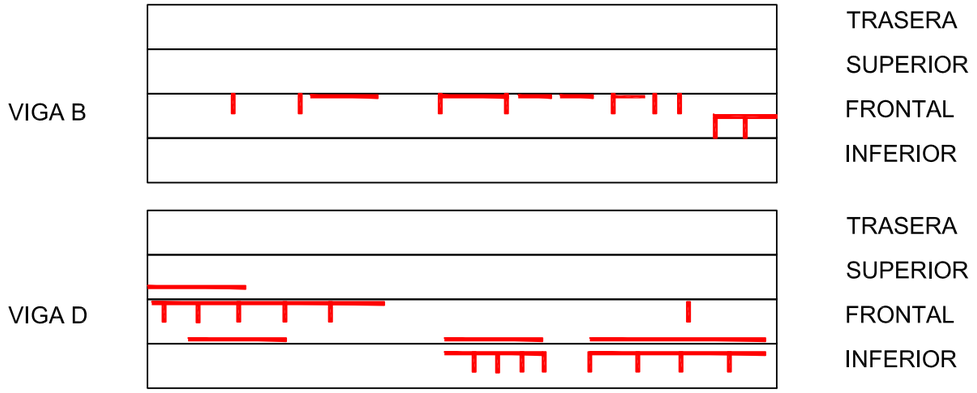
CONTRAFUERTE Nº 3

PATOLOGIAS
EXFOLIACIONES
NIDOS DE GRAVA
MADERA ENCOFRAR

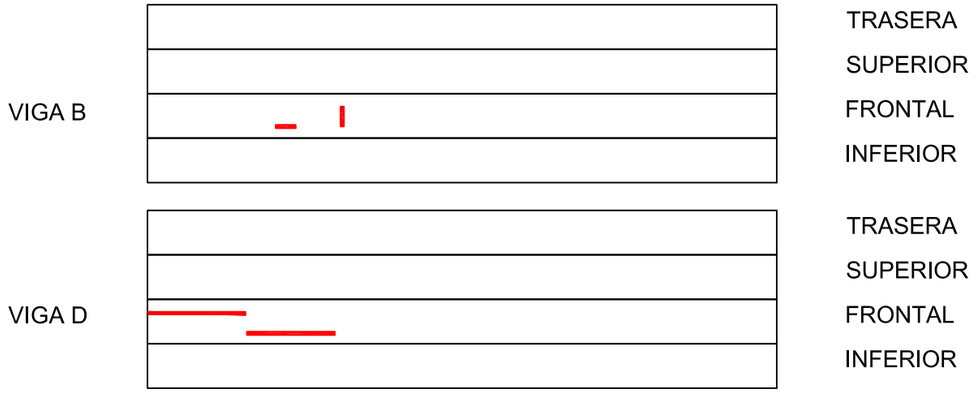
CONTRAFUERTE Nº 4

PATOLOGIAS
EXFOLIACIONES
NIDOS DE GRAVA
MADERA ENCOFRAR

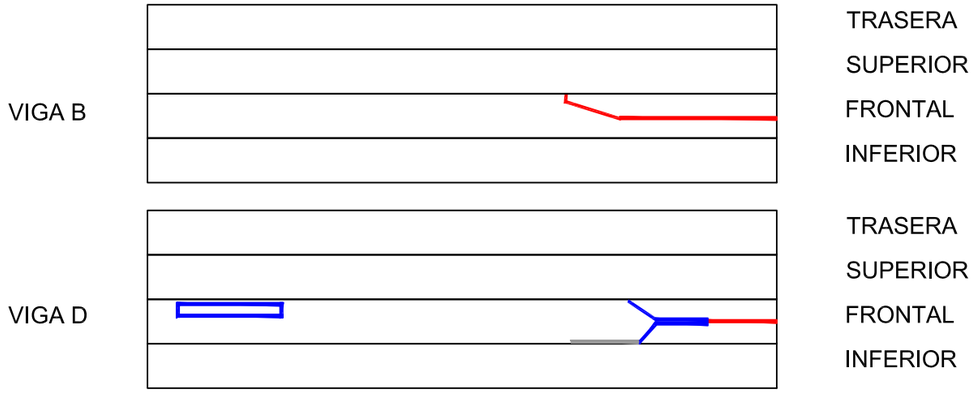
CONTRAFUERTE Nº 6

PATOLOGIAS
EXFOLIACIONES
NIDOS DE GRAVA
MADERA ENCOFRAR

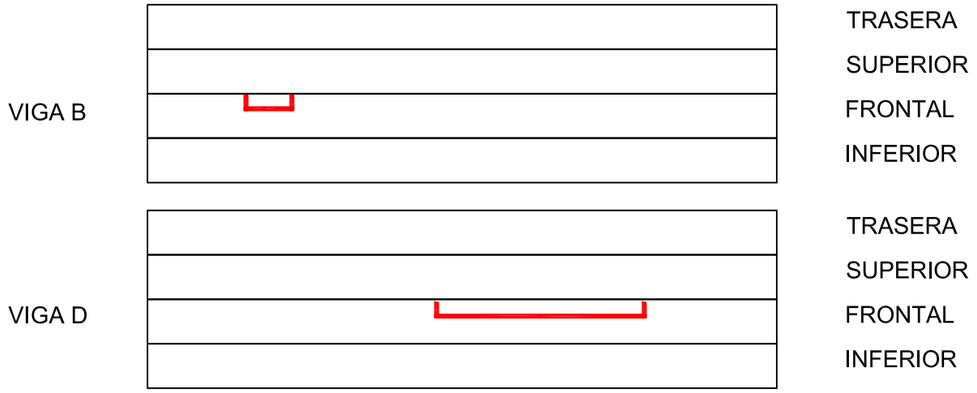
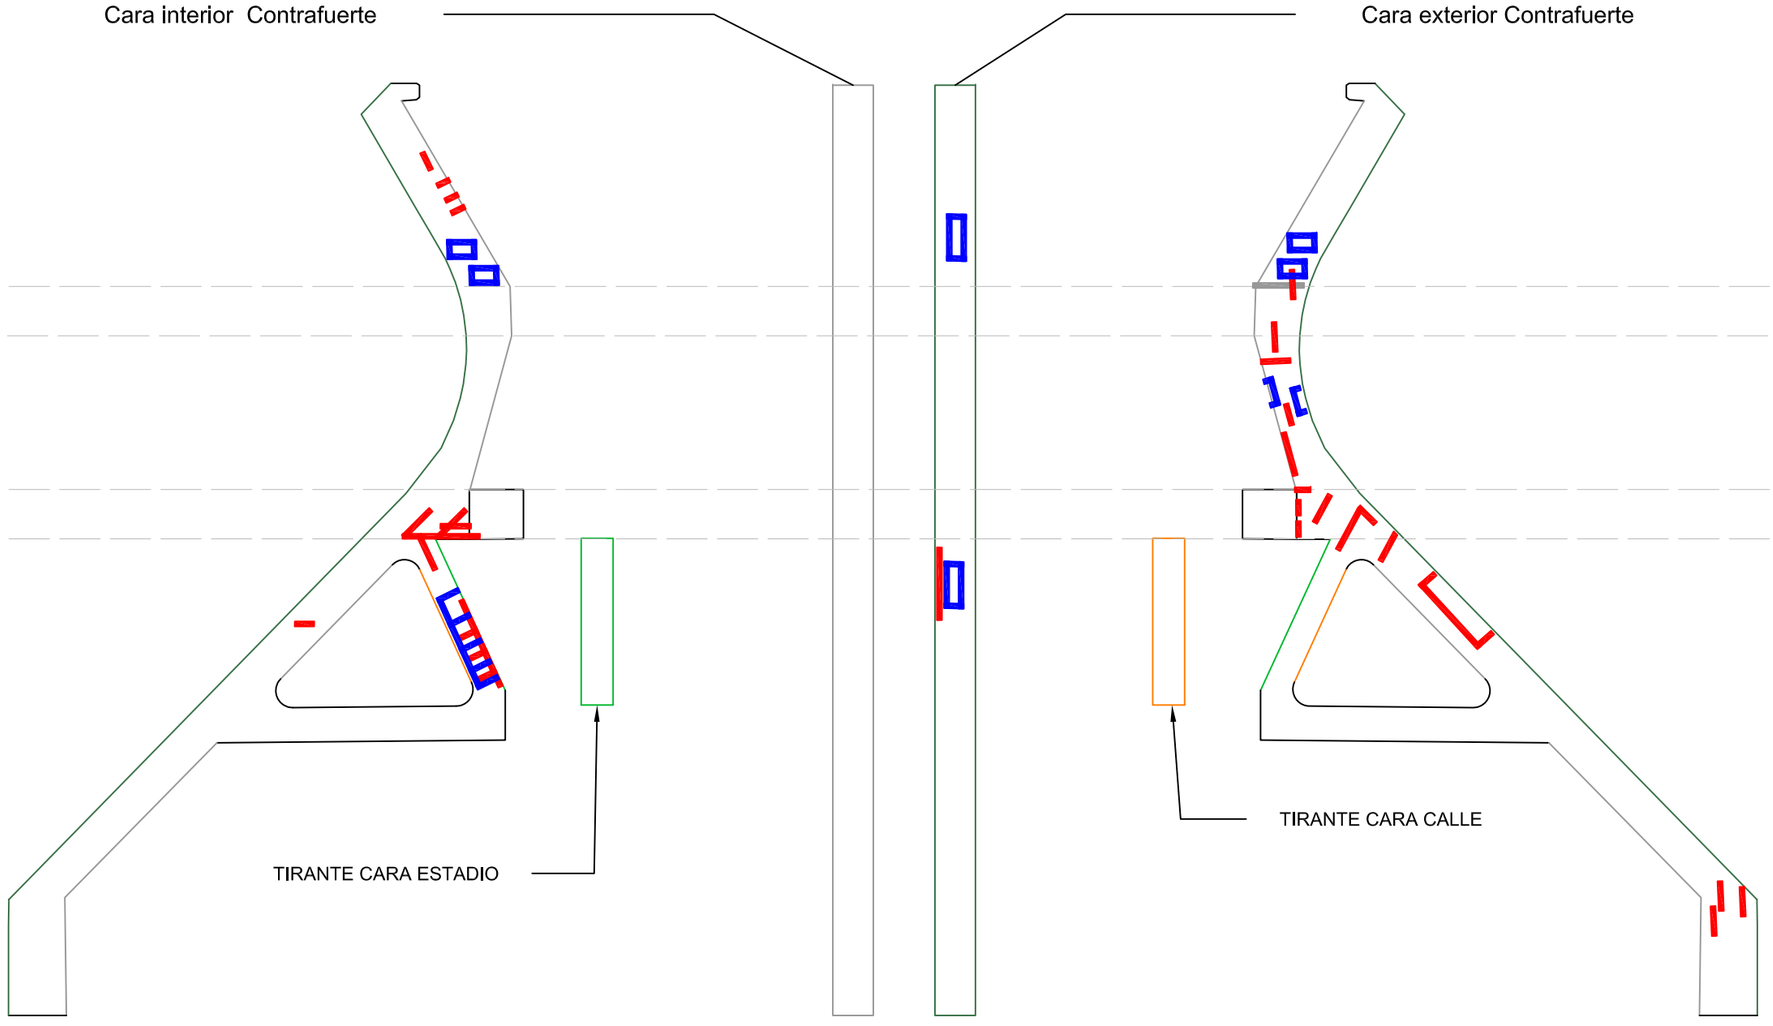
CONTRAFUERTE Nº 7

VIGAS ENTRE CONTRAFUERTES 7 Y 8

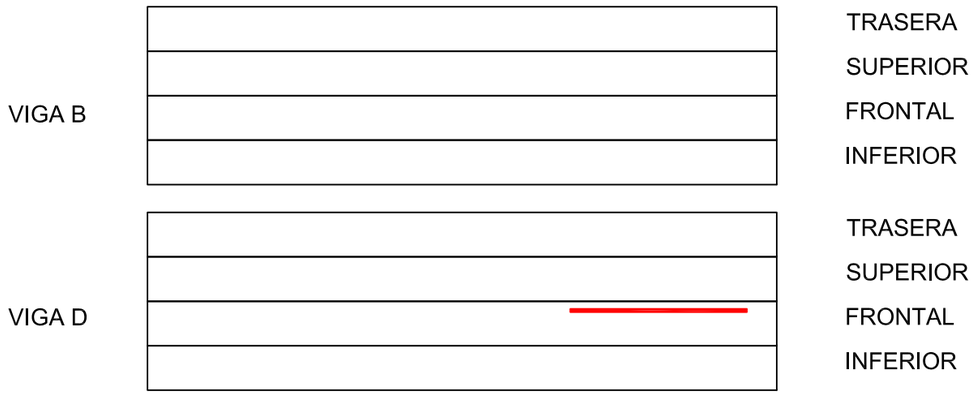
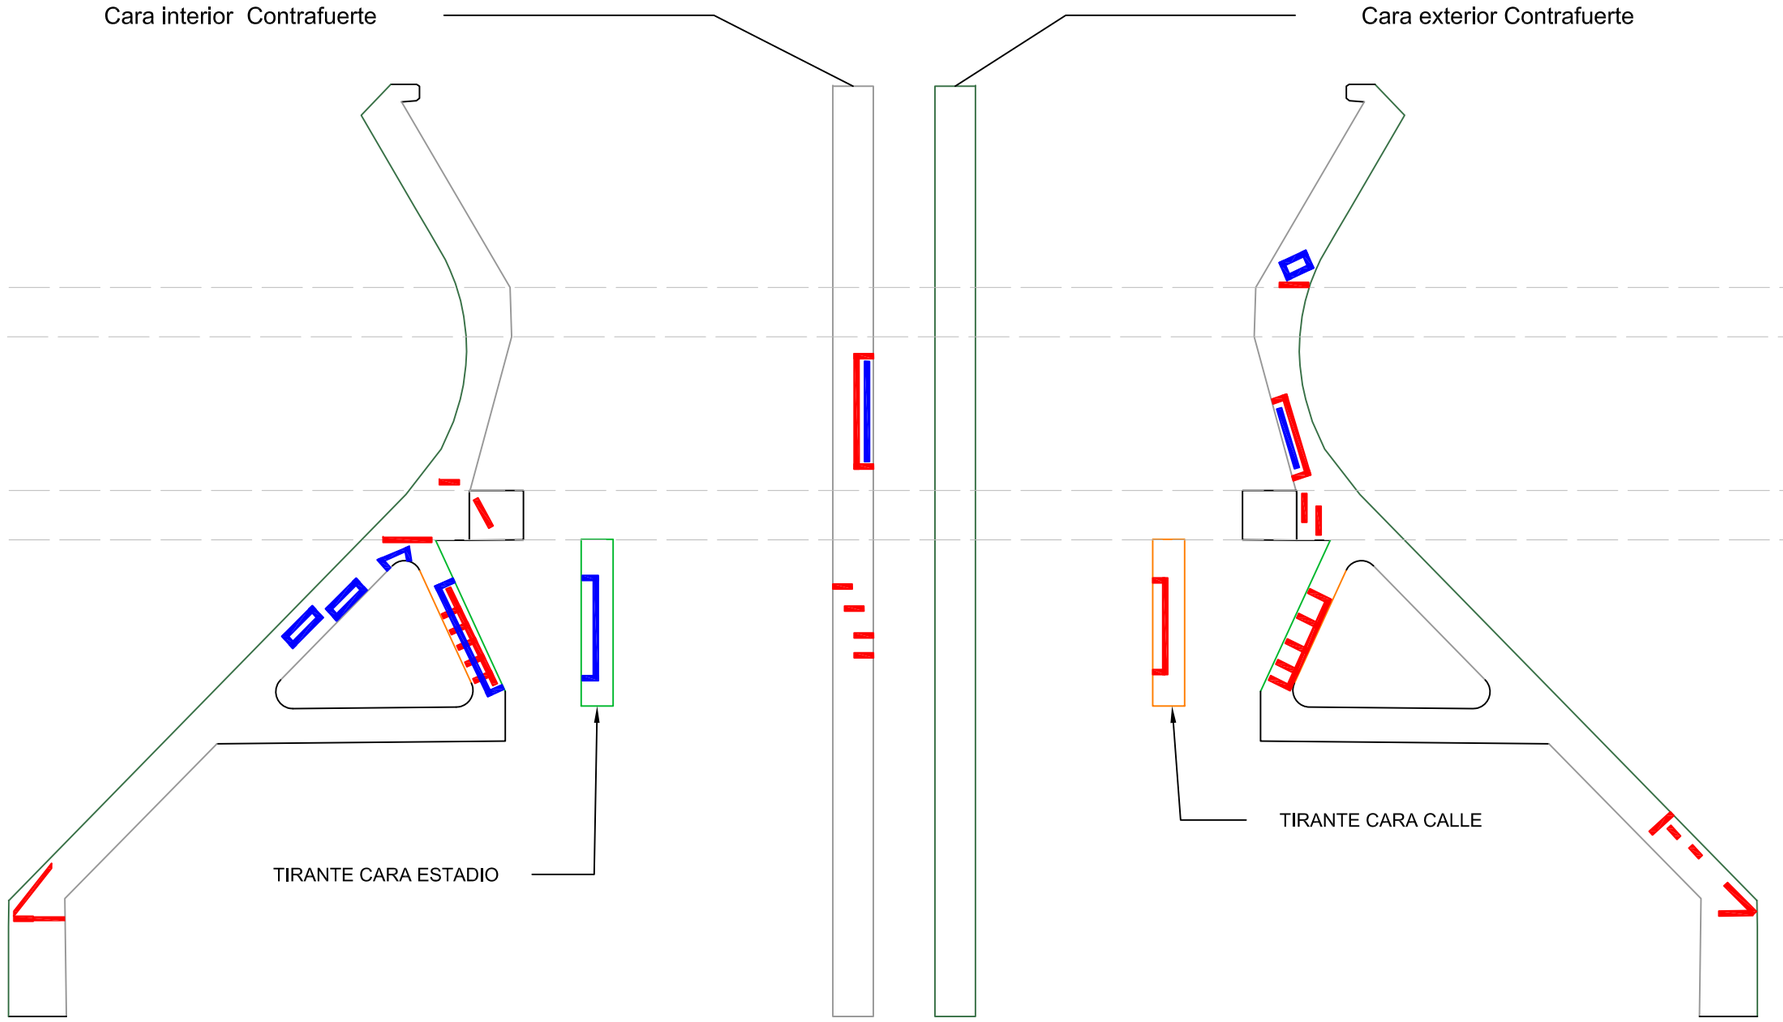
CONTRAFUERTE Nº 8

VIGAS ENTRE CONTRAFUERTES 8 Y 9

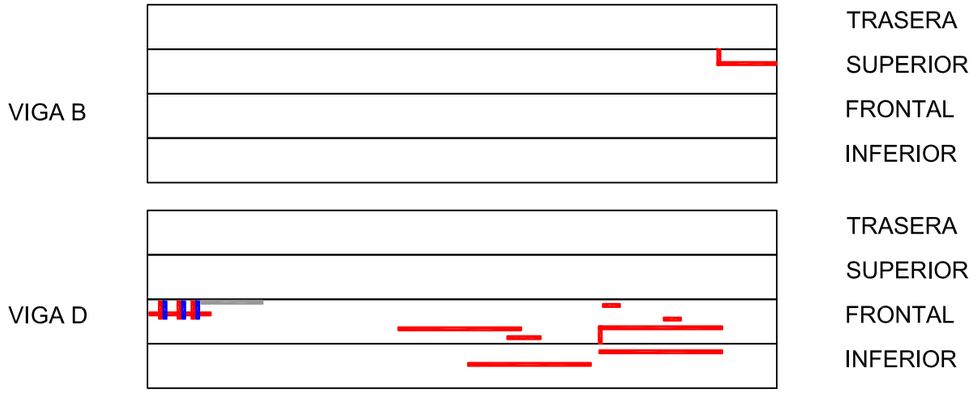
CONTRAFUERTE Nº 9

PATOLOGIAS	
EXFOLIACIONES	
NIDOS DE GRAVA	
MADERA ENCOFRAR

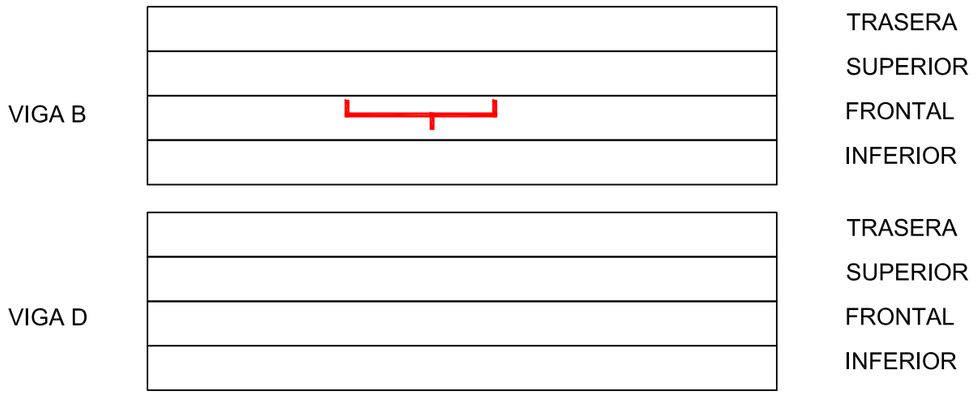
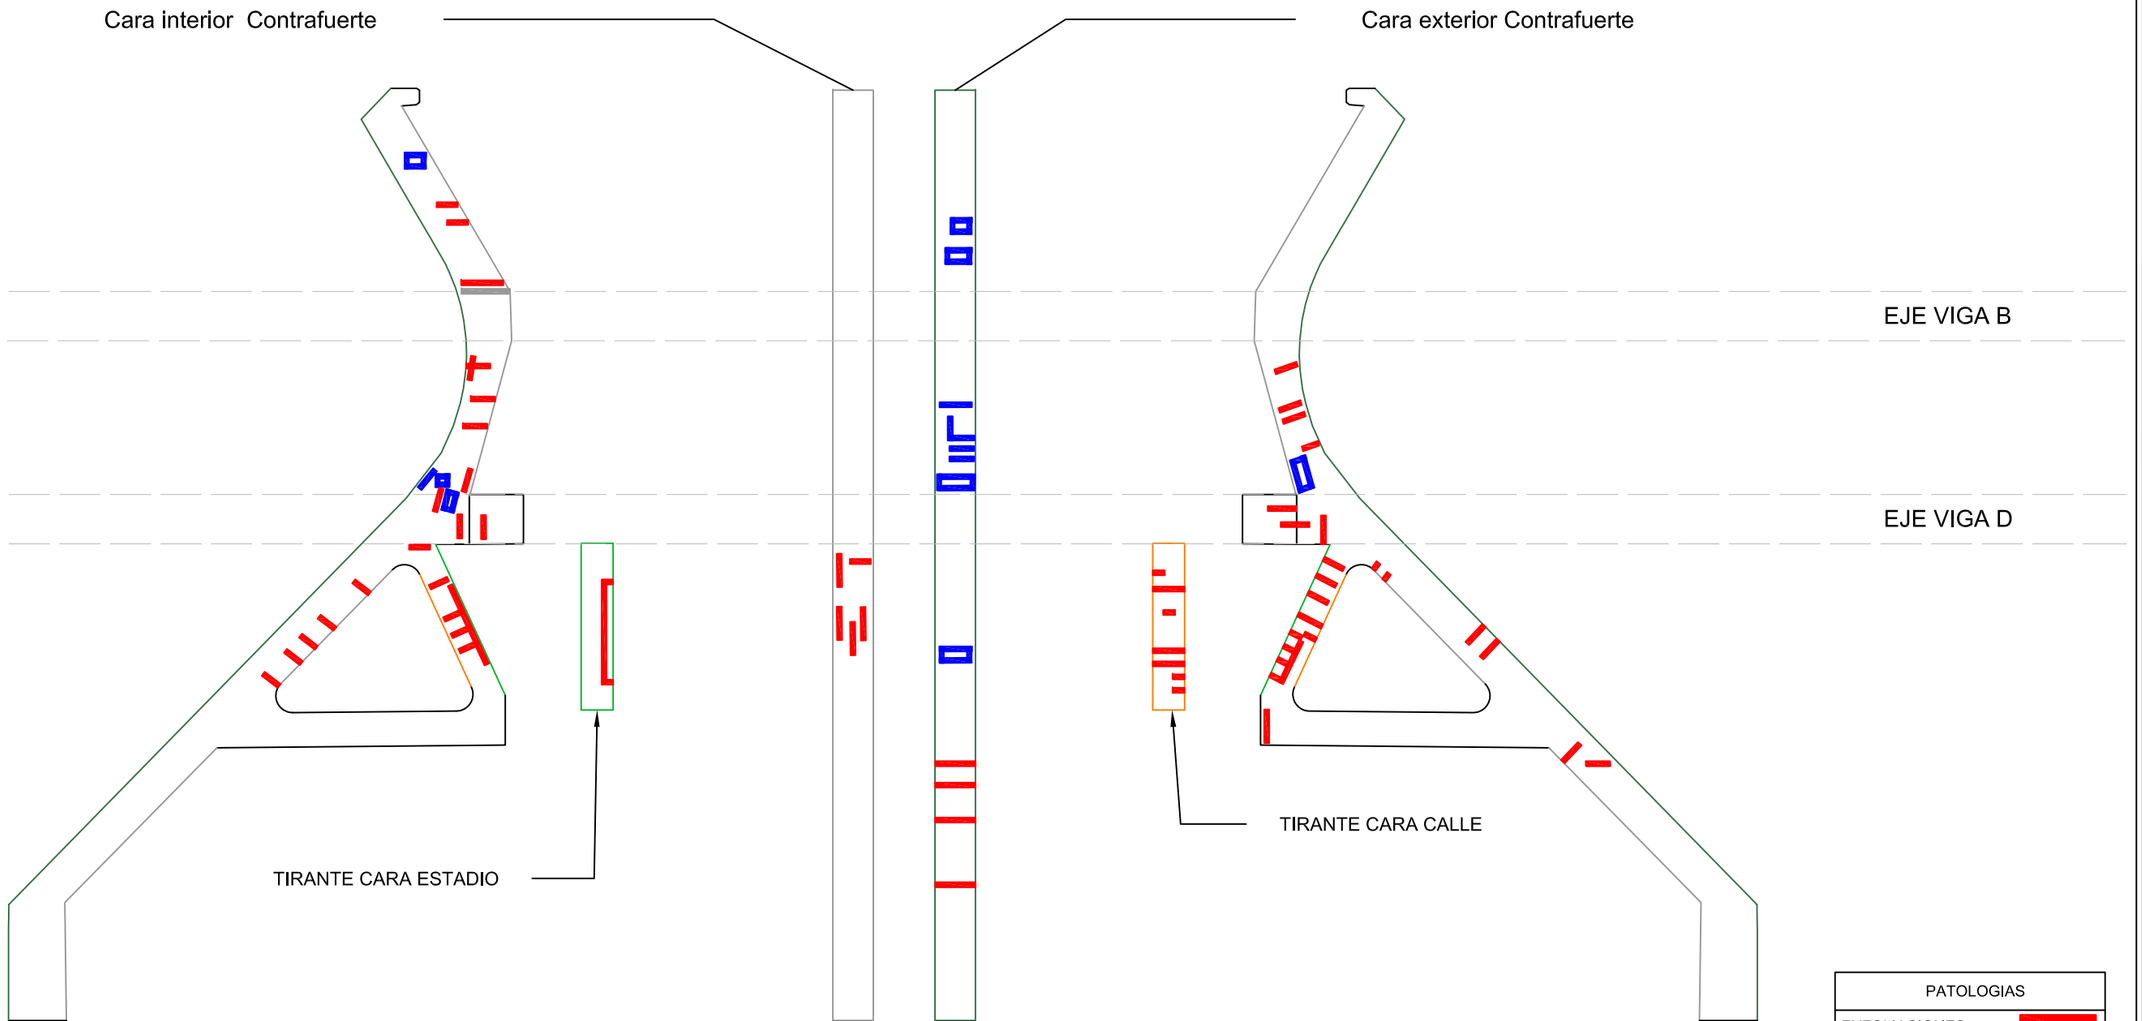
CONTRAFUERTE Nº 10

VIGAS ENTRE CONTRAFUERTES 10 Y 11

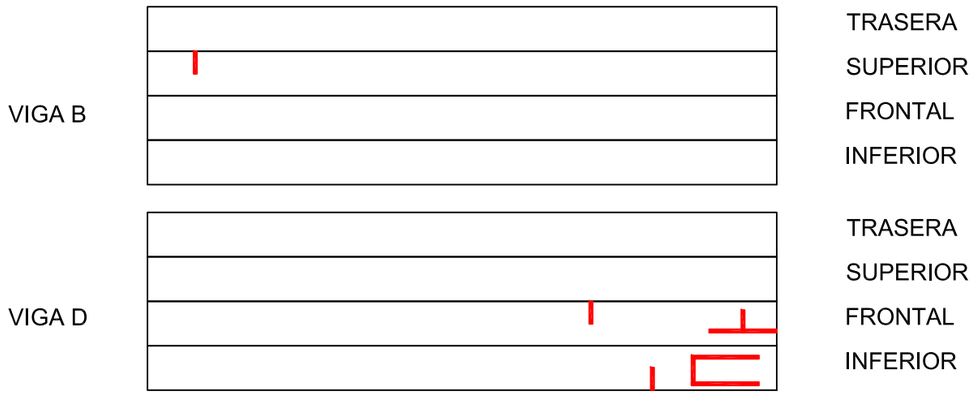
CONTRAFUERTE Nº 11

PATOLOGIAS	
EXFOLIACIONES	
NIDOS DE GRAVA	
MADERA ENCOFRAR

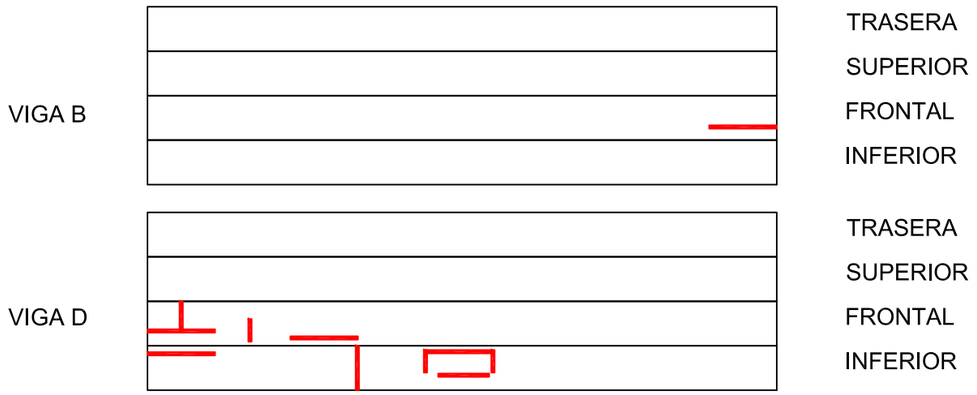
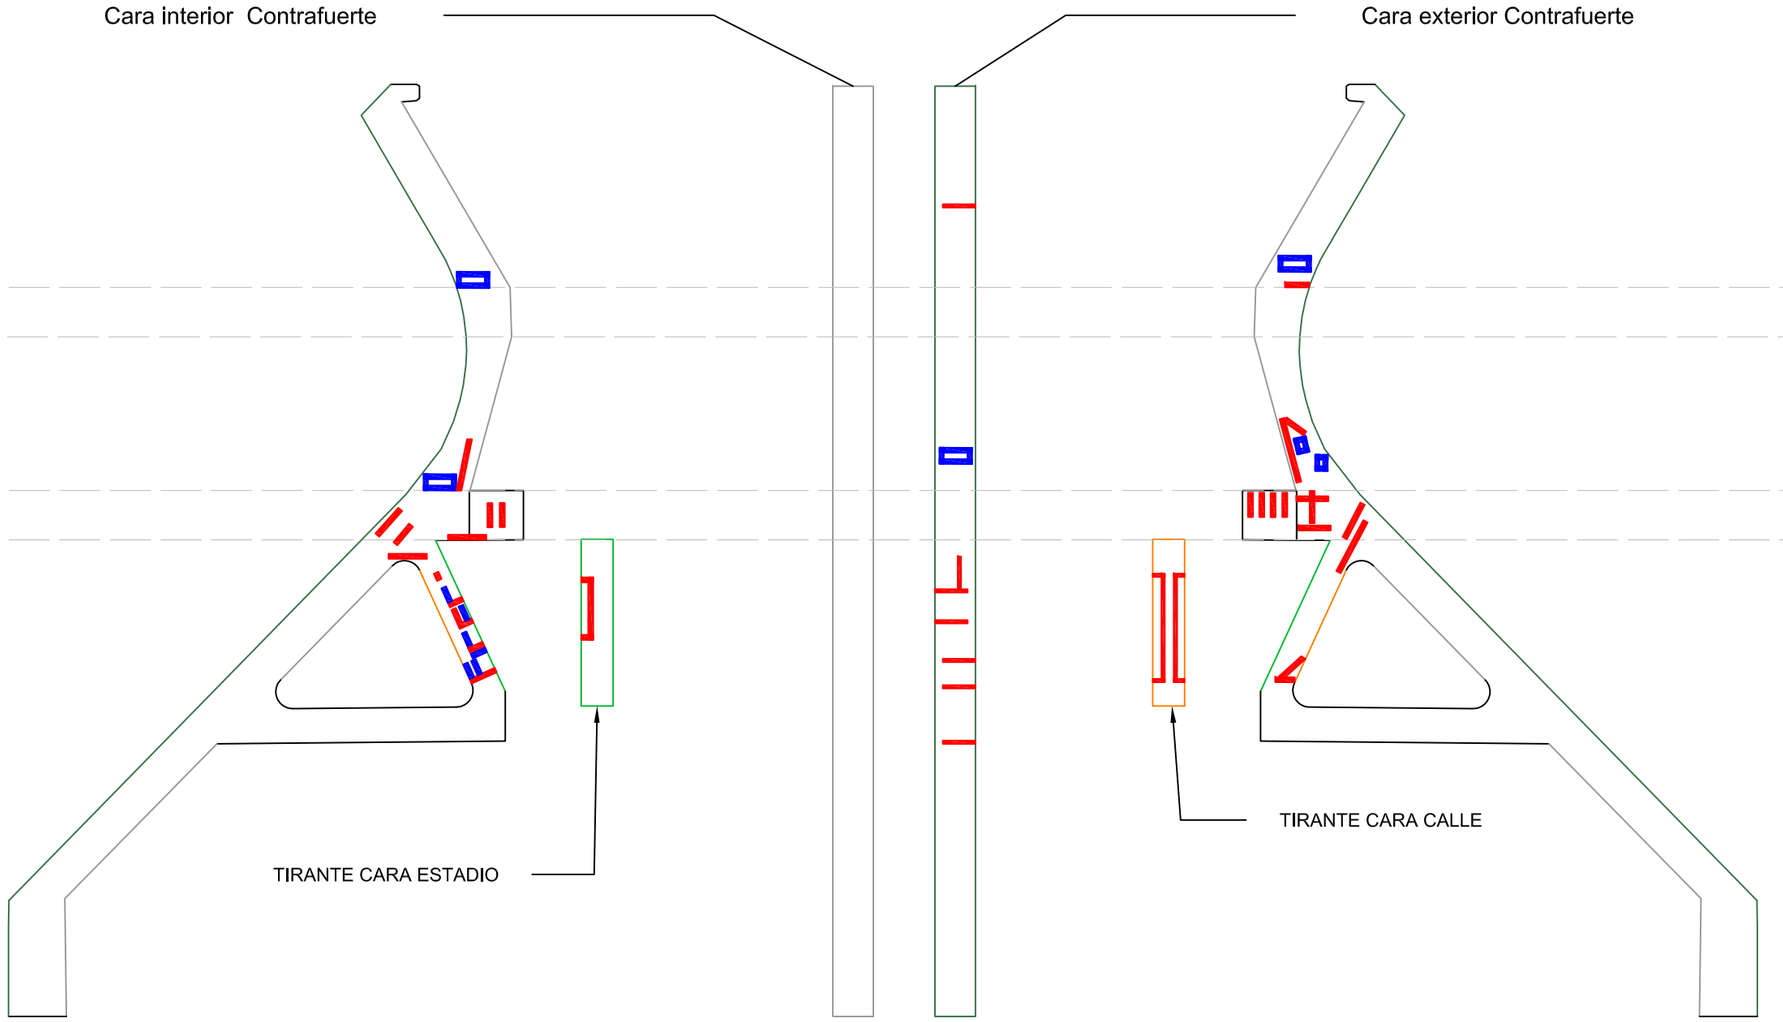
CONTRAFUERTE Nº 12

VIGAS ENTRE CONTRAFUERTES 12 Y 13

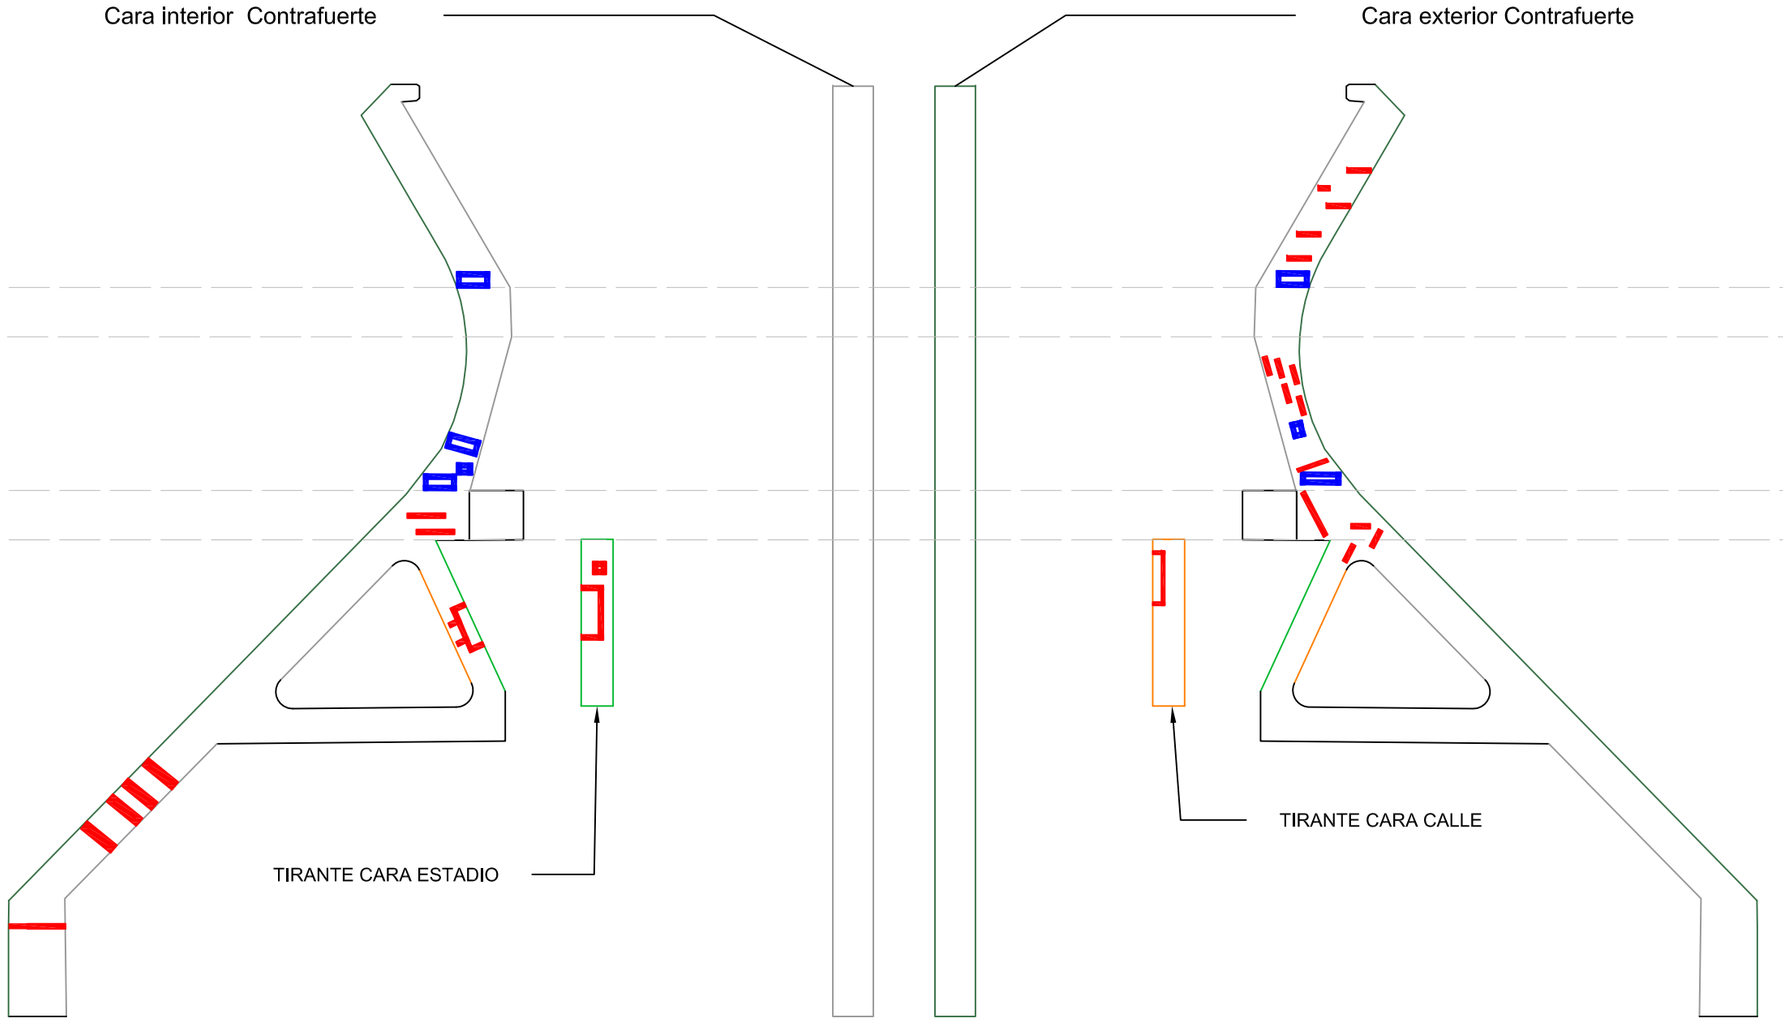
VIGAS ENTRE CONTRAFUERTES 13 Y 14

PATOLOGIAS	
EXFOLIACIONES	
NIDOS DE GRAVA	
MADERA ENCOFRAR

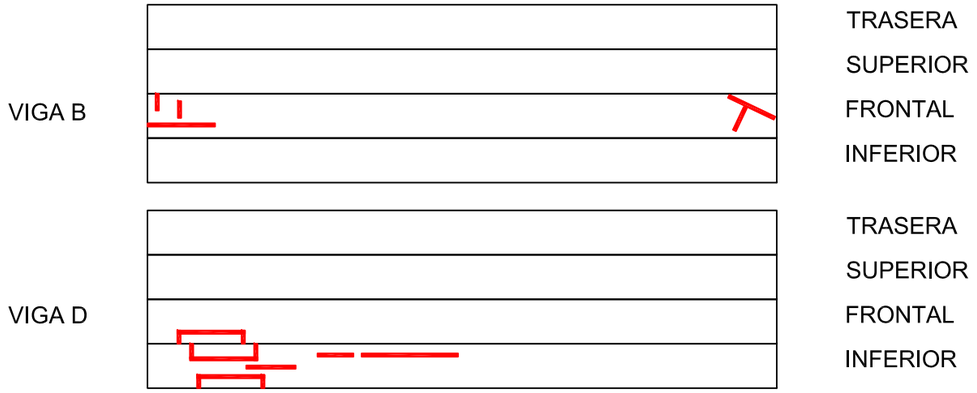
CONTRAFUERTE Nº 14

PATOLOGIAS	
EXFOLIACIONES	
NIDOS DE GRAVA	
MADERA ENCOFRAR

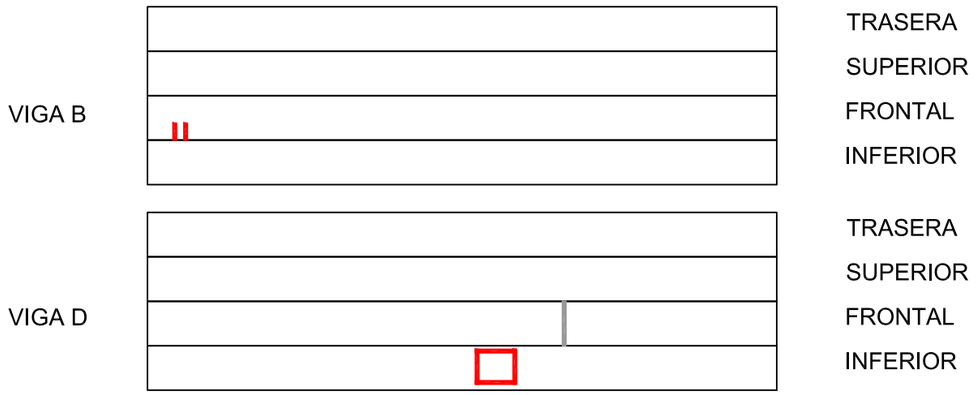
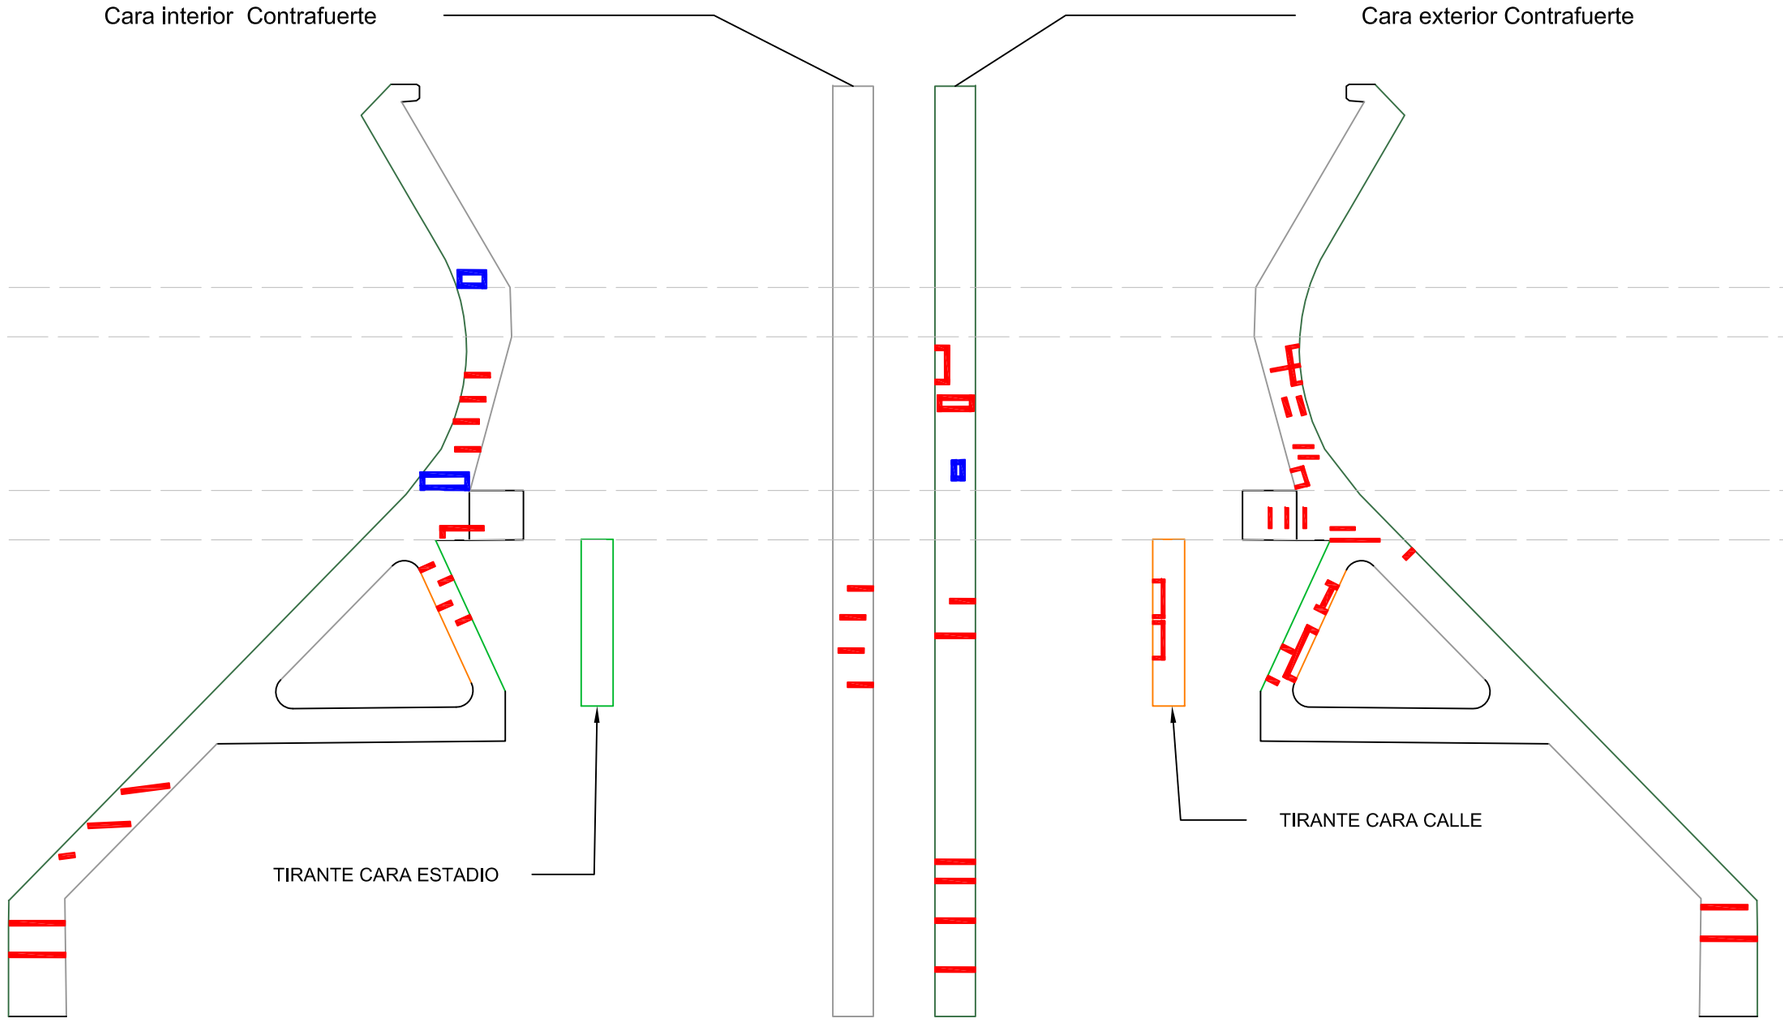
CONTRAFUERTE Nº 15

VIGAS ENTRE CONTRAFUERTES 15 Y 16

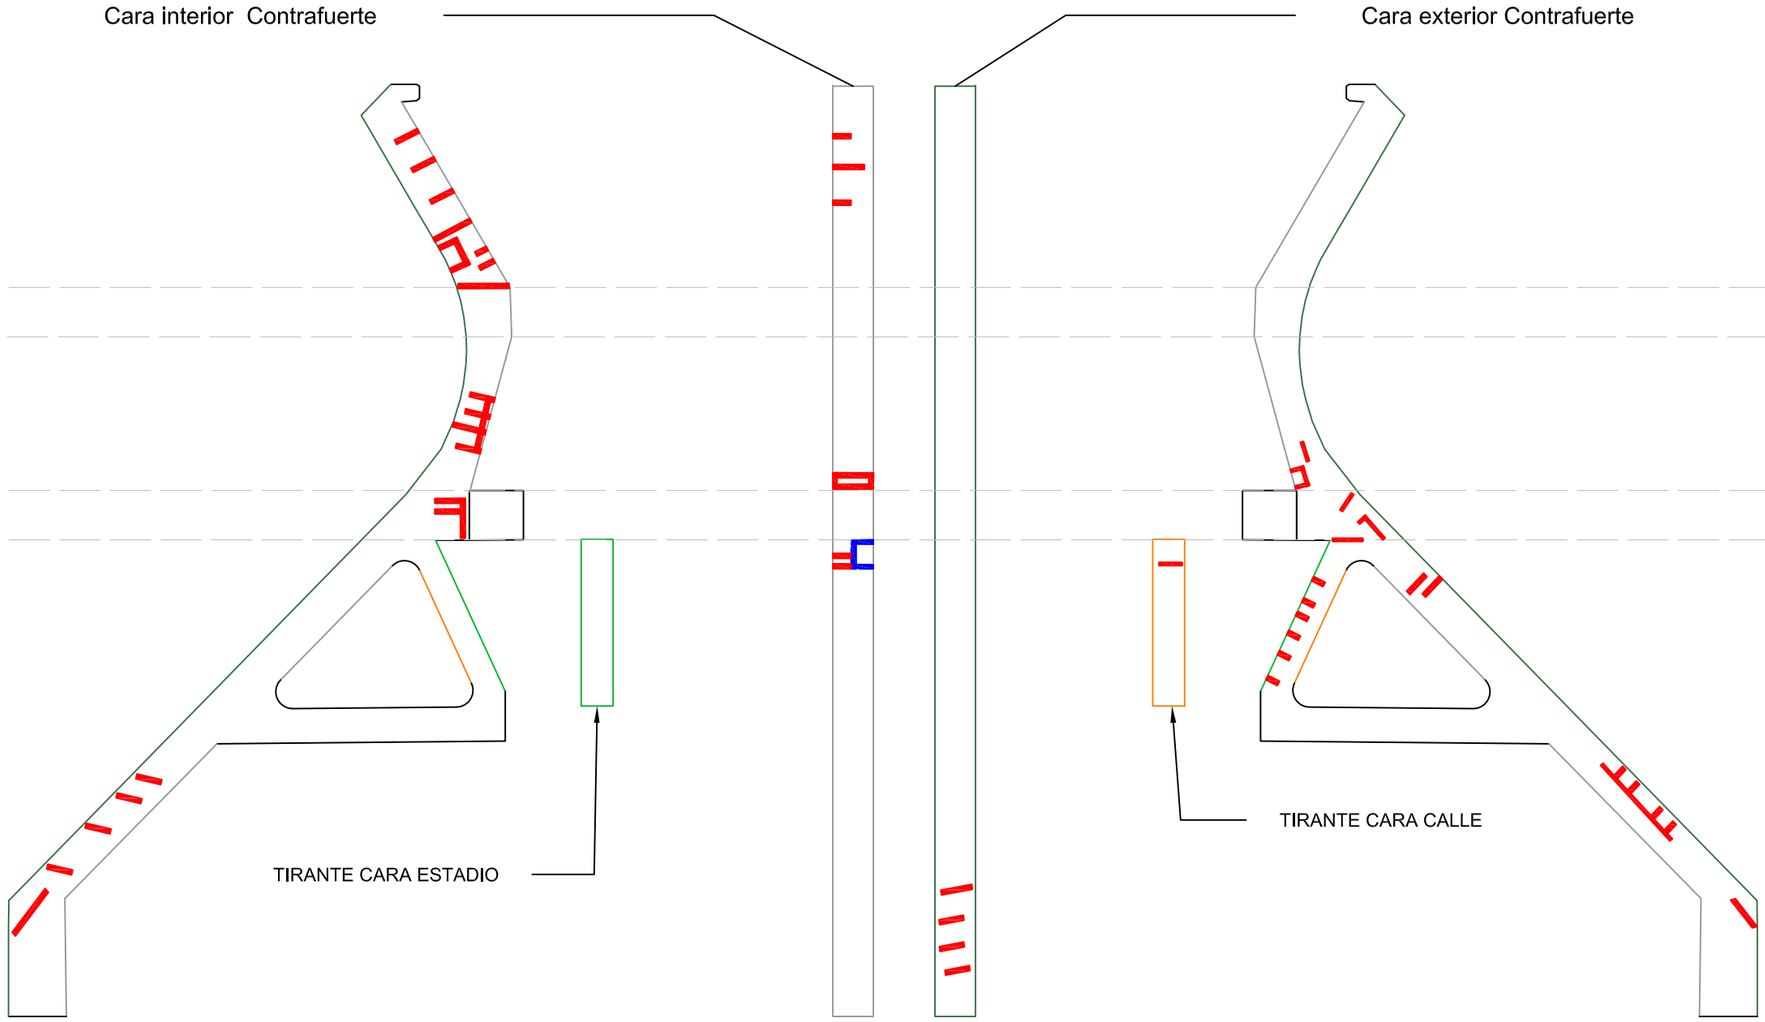
VIGAS ENTRE CONTRAFUERTES 16 Y 17

PATOLOGIAS
EXFOLIACIONES
NIDOS DE GRAVA
MADERA ENCOFRAR

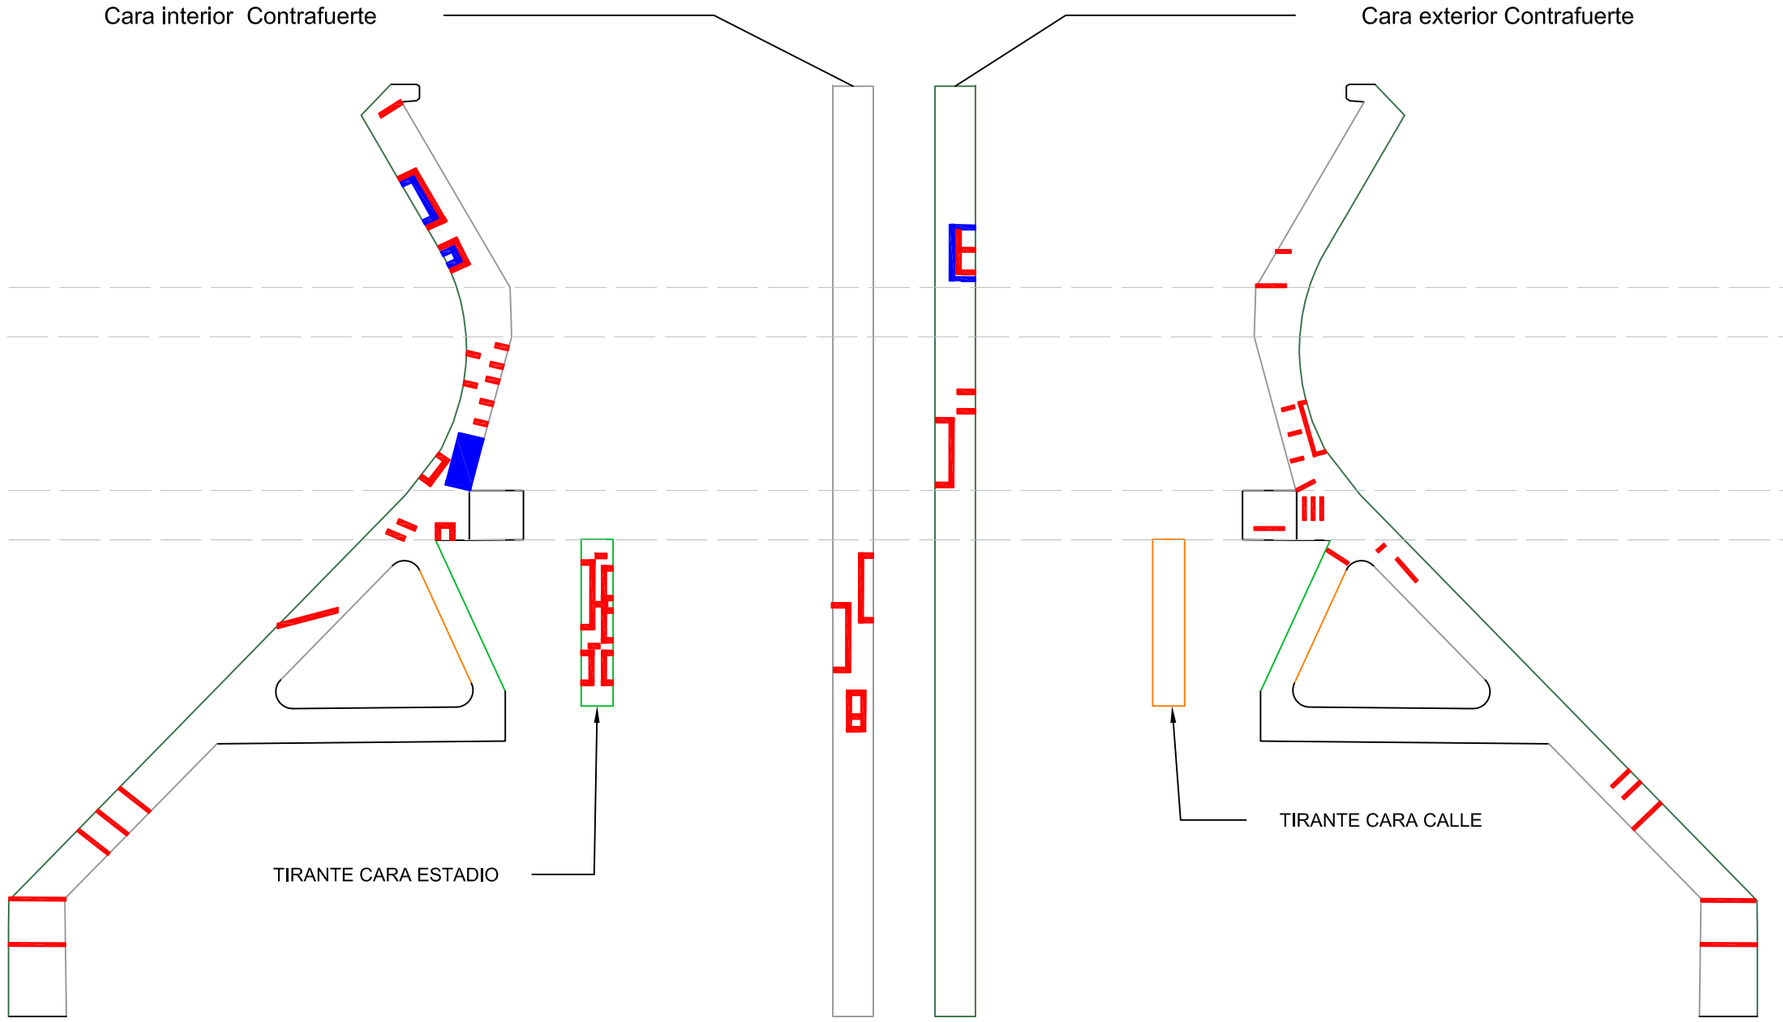
CONTRAFUERTE Nº 17

VIGAS ENTRE CONTRAFUERTES 17 Y 18

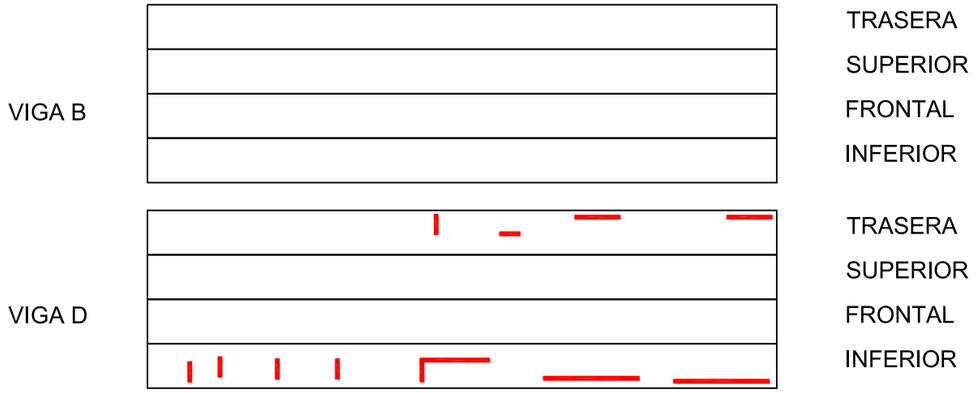
CONTRAFUERTE Nº 18

PATOLOGIAS	
EXFOLIACIONES	
NIDOS DE GRAVA	
MADERA ENCOFRAR

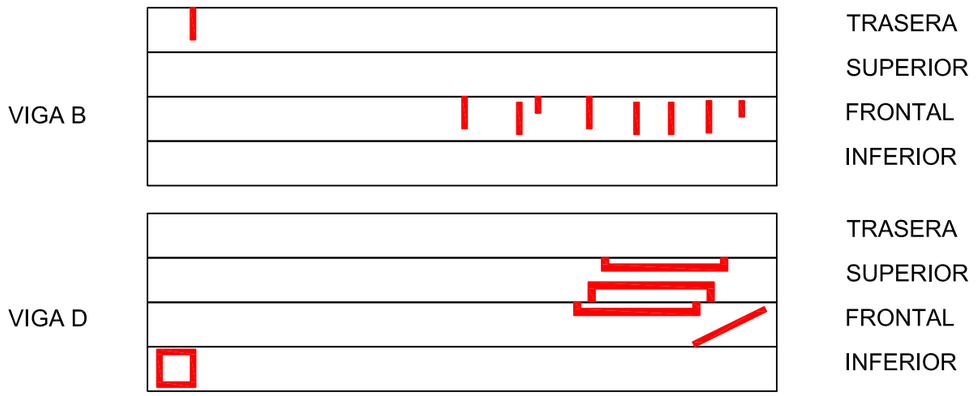
CONTRAFUERTE Nº 19

PATOLOGIAS	
EXFOLIACIONES	
NIDOS DE GRAVA	
MADERA ENCOFRAR
