Proyecto de ejecución:

CORRECCIÓN DE PATOLOGÍAS, CONSOLIDACIÓN Y  
ACCESIBILIDAD DE VILLA SOLITA.  
Situación: Rúa do Pazo Solita, Alcabre, Vigo  
Propiedad: CONCELO DE VIGO

Plano:  
EMPLAZAMIENTO

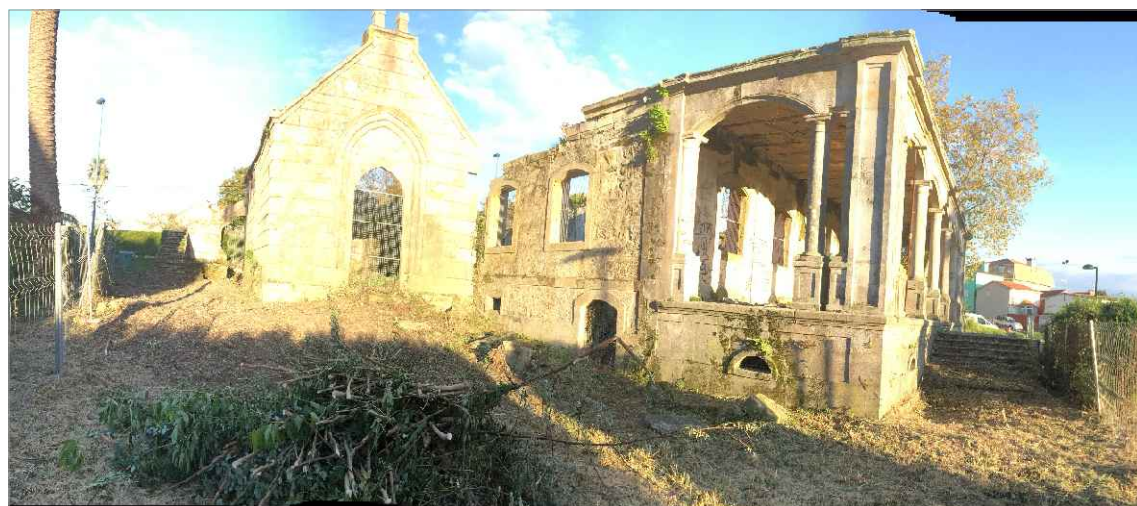
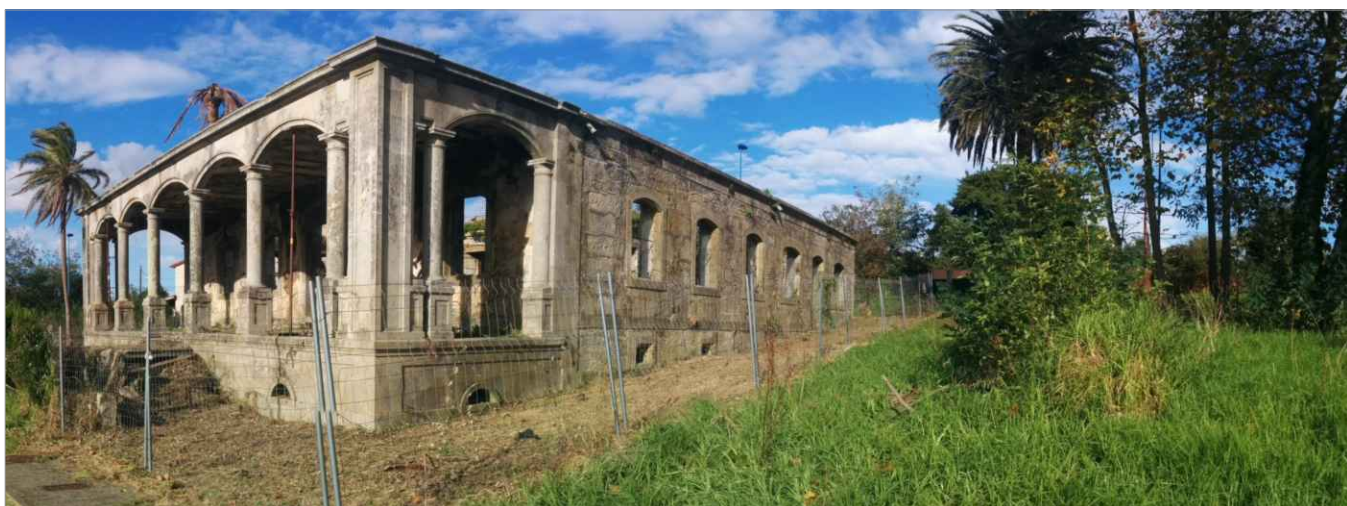
Fotografías del estado actual del entorno de la edificación

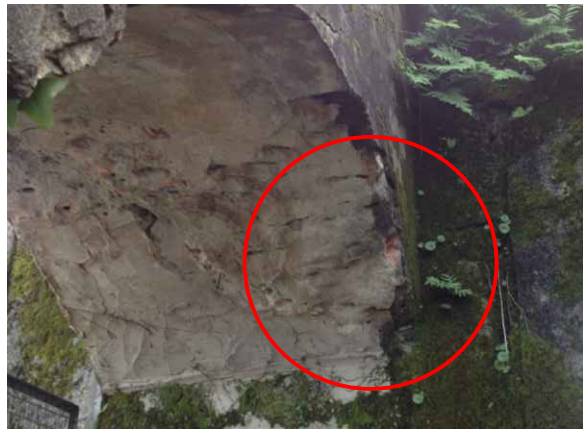
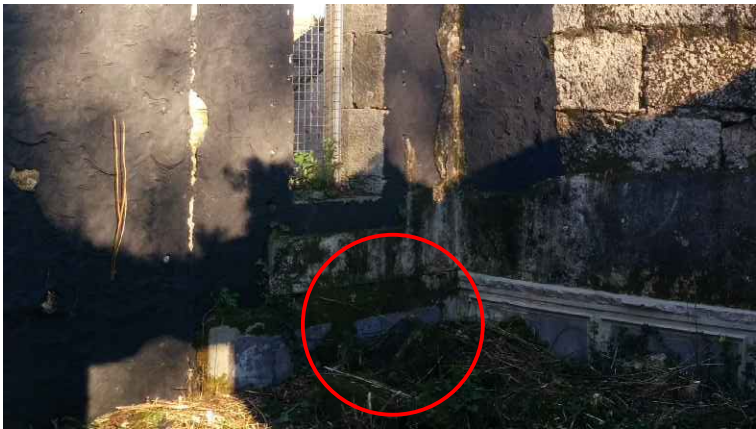
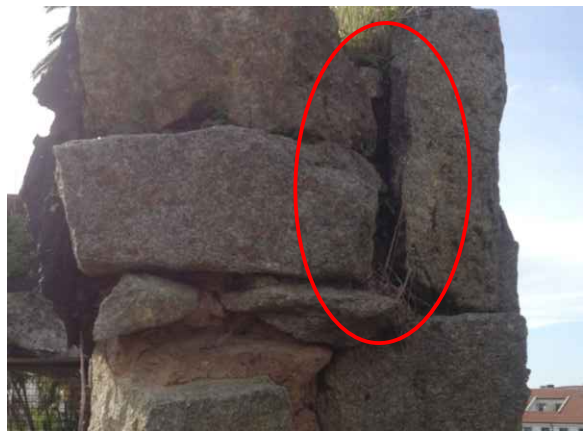
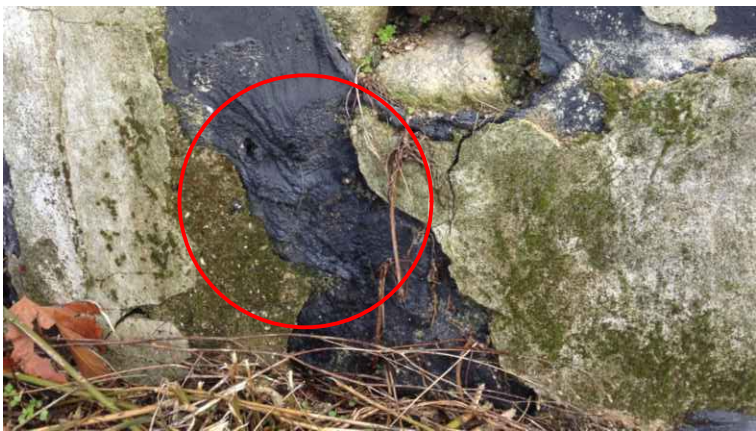
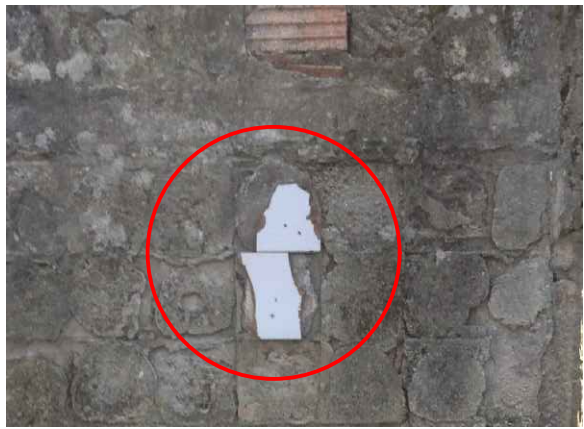
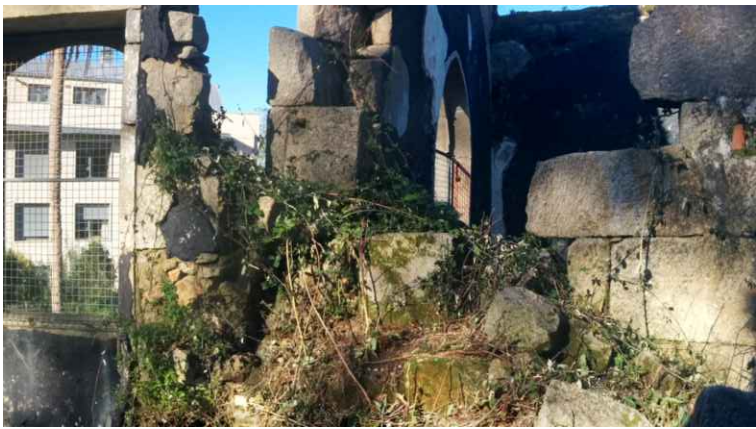
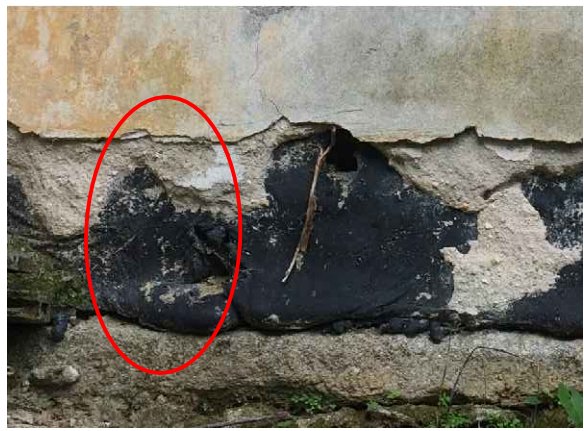
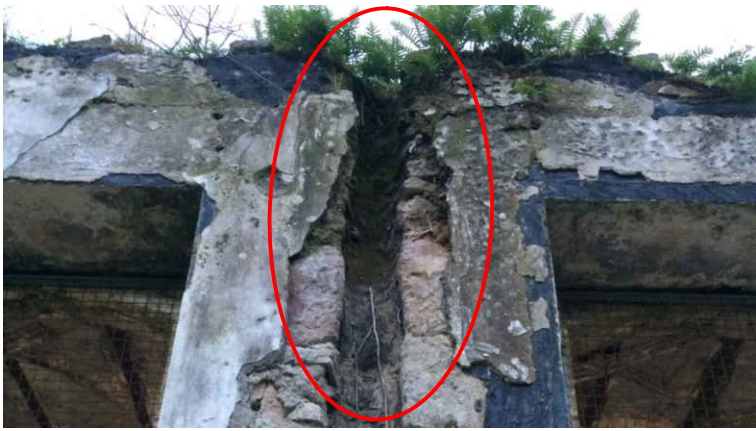
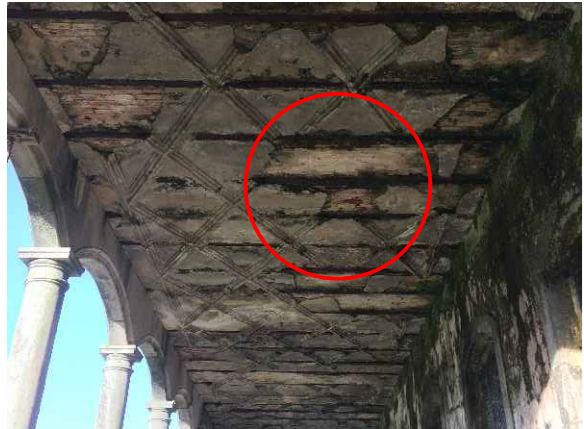
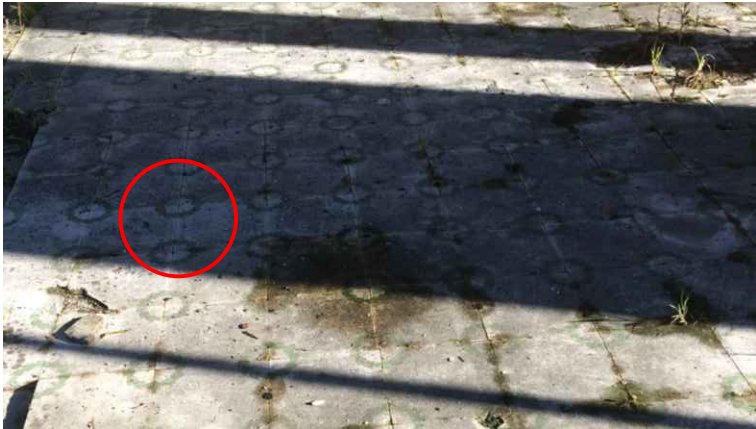
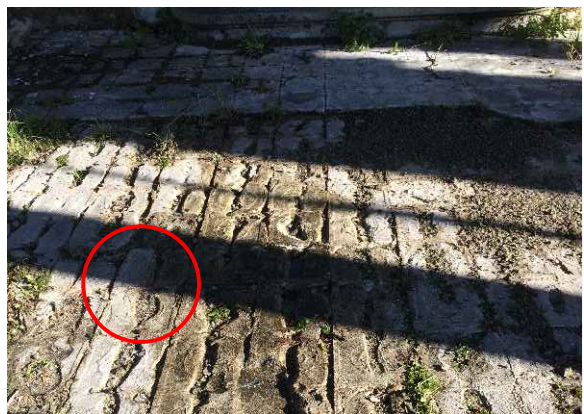
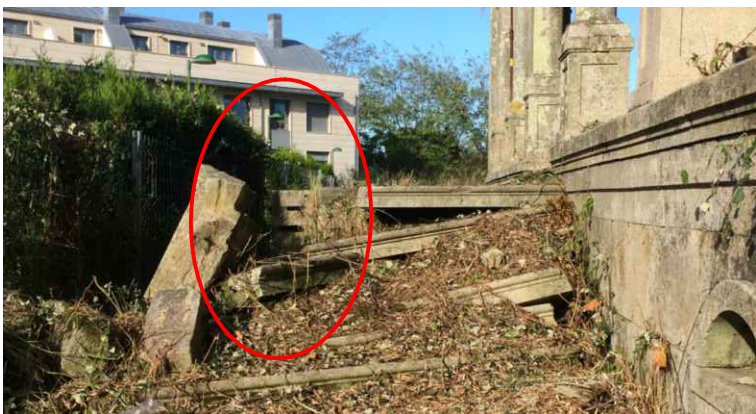
DESCRIPCIÓN	CAUSA PROBABLES	SOLUCIONES
Deterioro de los acabados interiores	Deterioro por el paso del tiempo y falta de mantenimiento de las mismas	Restauración y conservación
Rotura de muros interiores	Posibles actos vandálicos y deterioro por el paso del tiempo	Reconstrucción con piezas existente en el lugar. Limpieza y restauración
Desplazamiento y deterioro de las piezas que conforman las escaleras exteriores	Uso de maquinaria pesada sin cuidado, así como falta de mantenimiento de la parcela	Restauración y reubicación de las piezas
Crecimiento de vegetación en fachadas e interior de la edificación	Falta de mantenimiento	Limpieza y restauración de lo existente
Rotura y desaparición de piezas cerámicas en el pavimento del porche	Deterioro por el paso del tiempo y falta de mantenimiento de las mismas	Restauración de las existentes y relleno con mortero donde sea necesario

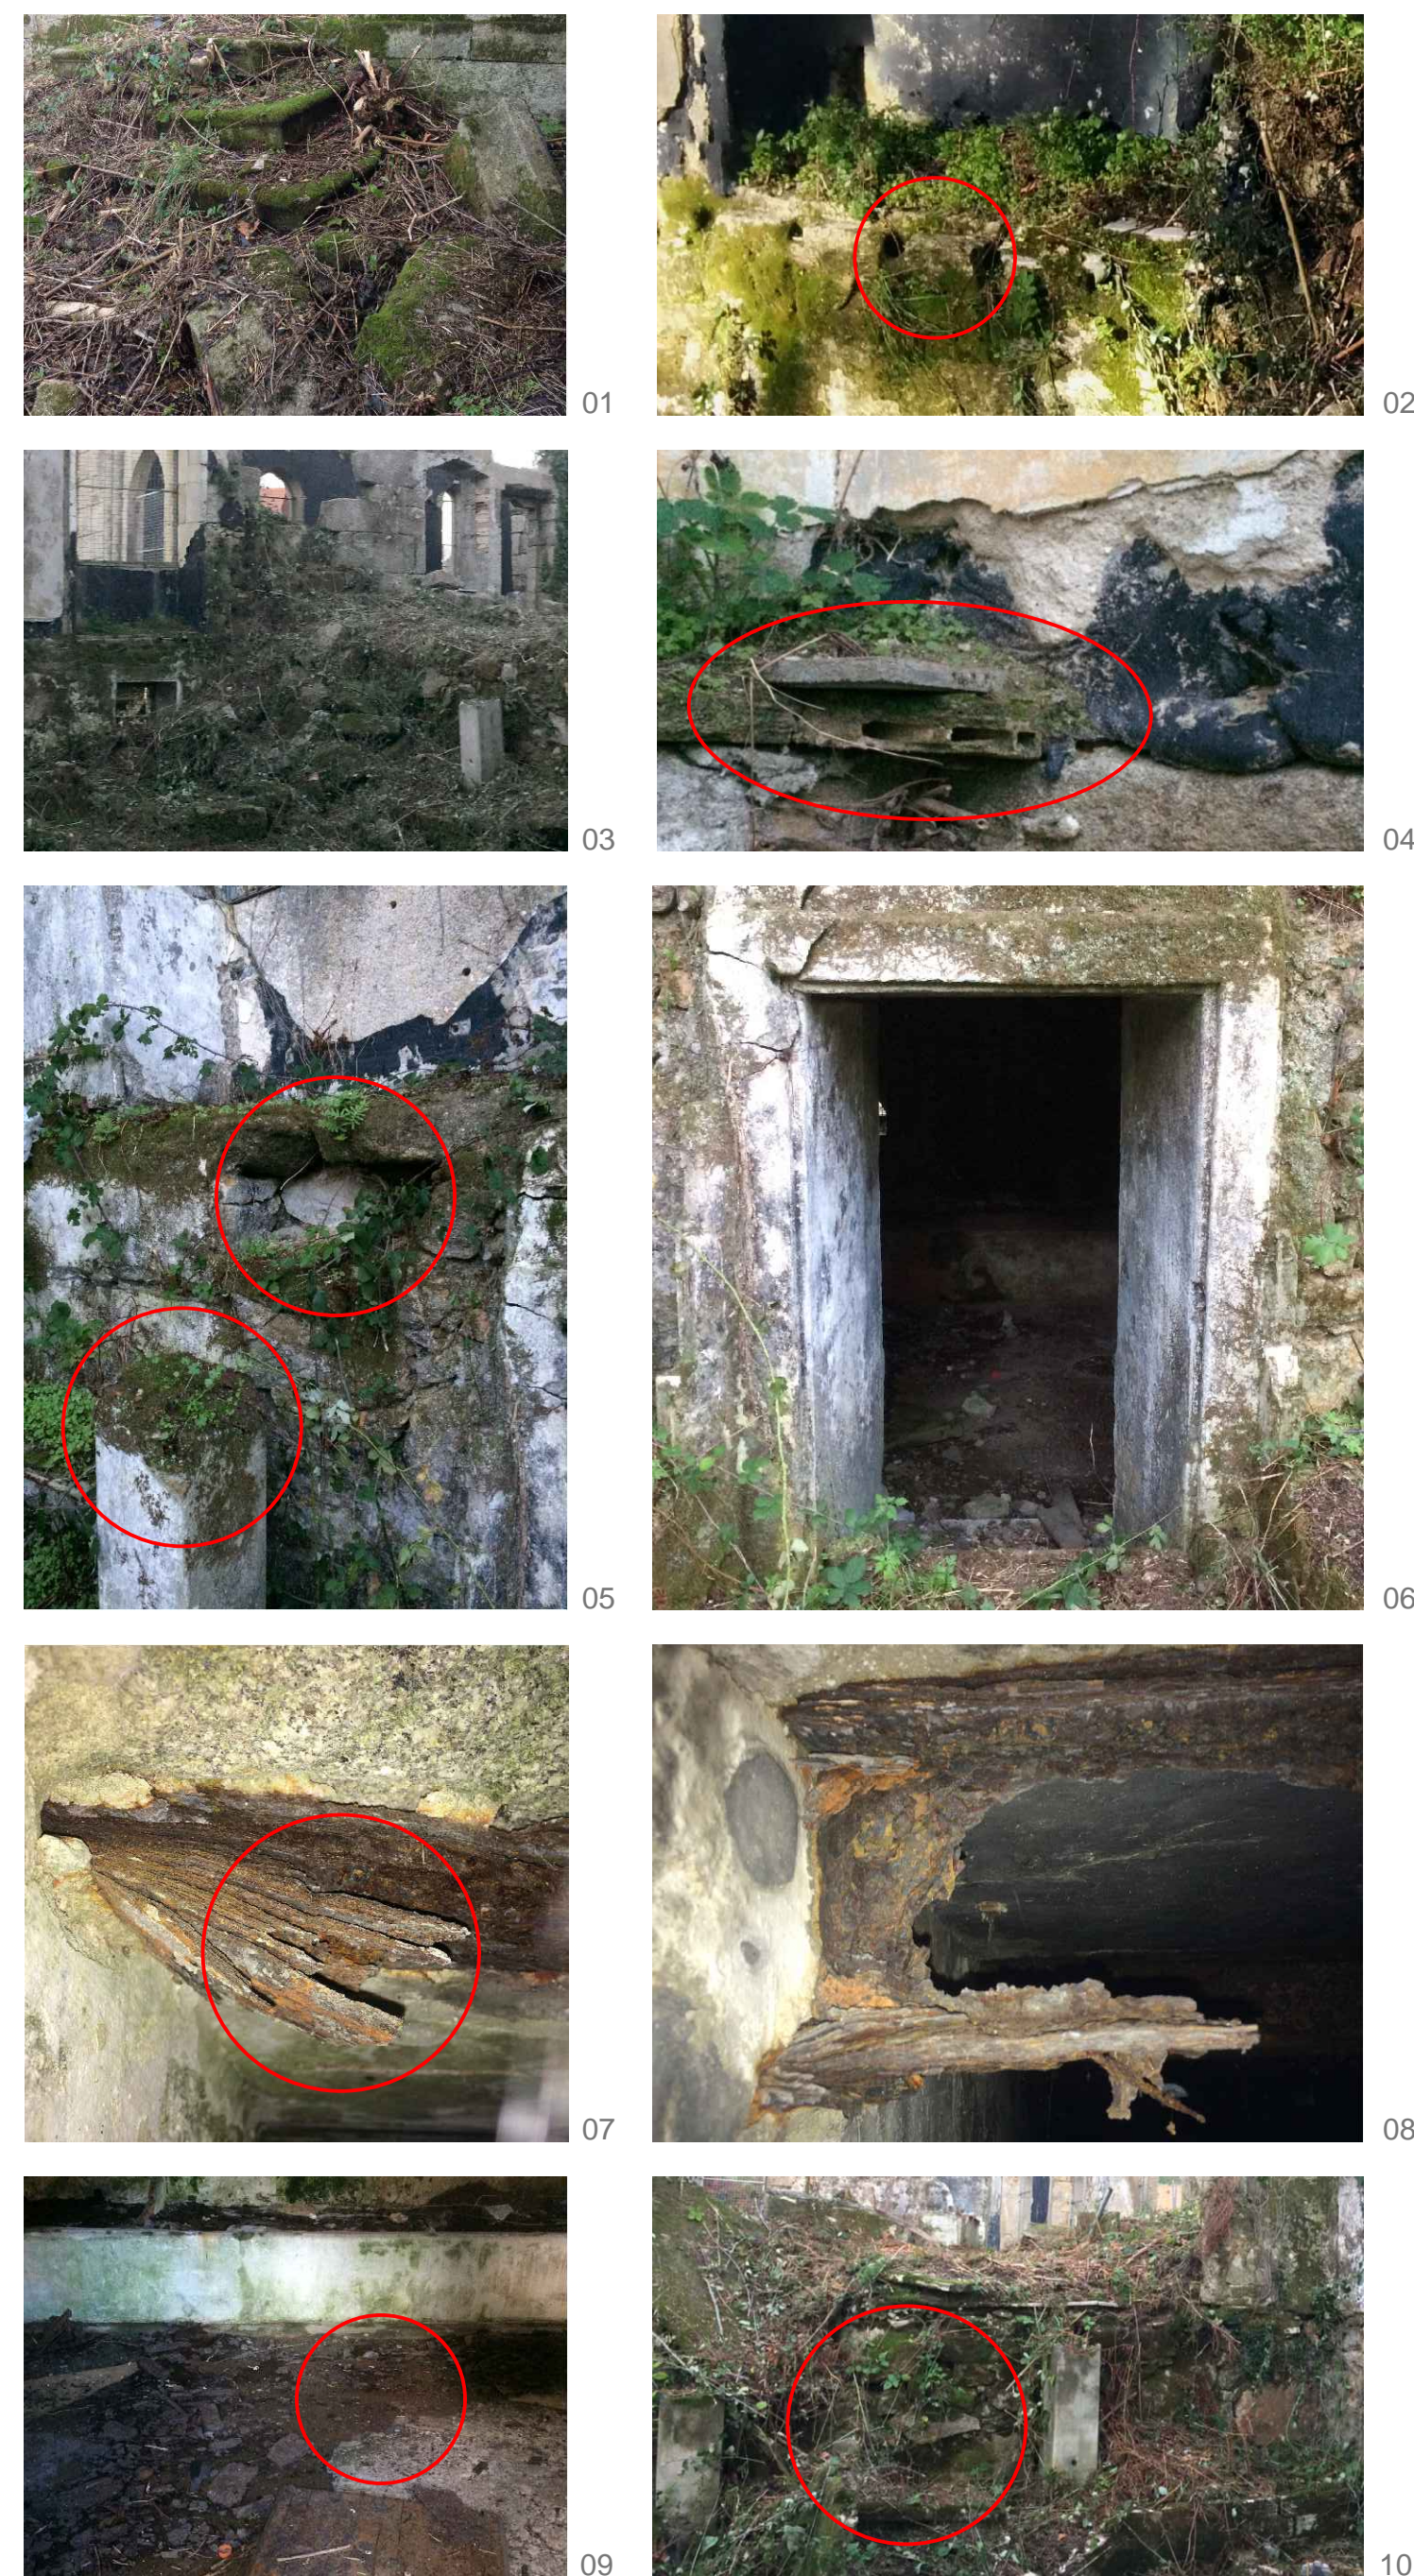
DESCRIPCIÓN	CAUSA PROBABLES	SOLUCIONES
Rotura y desaparición de pilares exentos	Posibles actos vandálicos y deterioro por el paso del tiempo	Retirada de los mismos
Corrosión de vigas del forjado de planta sótano	Deterioro por el paso del tiempo	Reconstrucción del forjado
Humedades en planta sótano	Deterioro por el paso del tiempo y escasa ventilación de la estancia	Limpieza y mejora de la ventilación, así como reconstrucción del forjado superior
Desplazamiento y deterioro de las piezas que conforman las escaleras exteriores	Uso de maquinaria pesada sin cuidado, así como falta de mantenimiento de la parcela	Restauración y reubicación de las piezas
Crecimiento de vegetación en el interior de la edificación	Falta de mantenimiento	Limpieza y restauración de lo existente

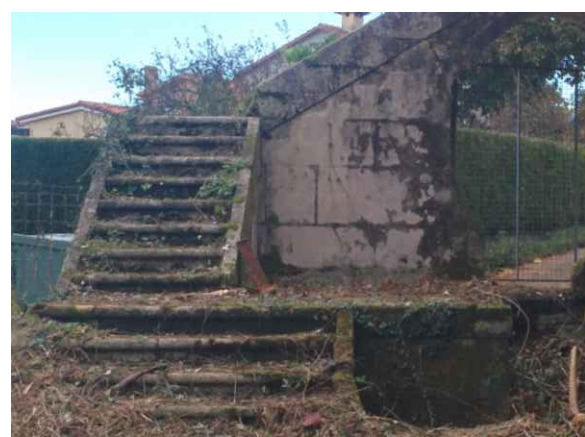
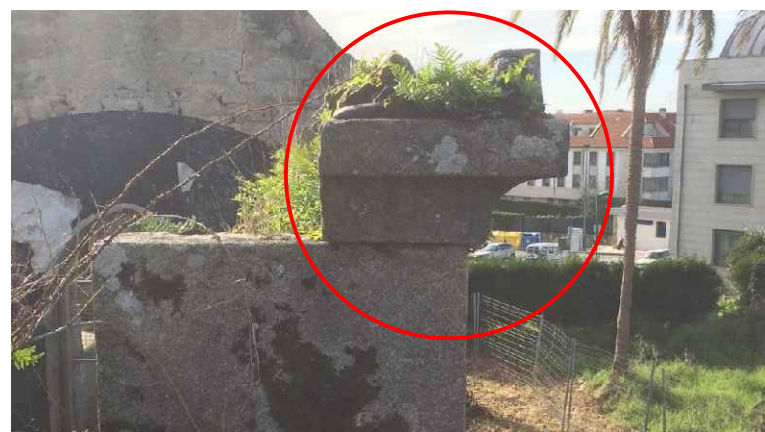
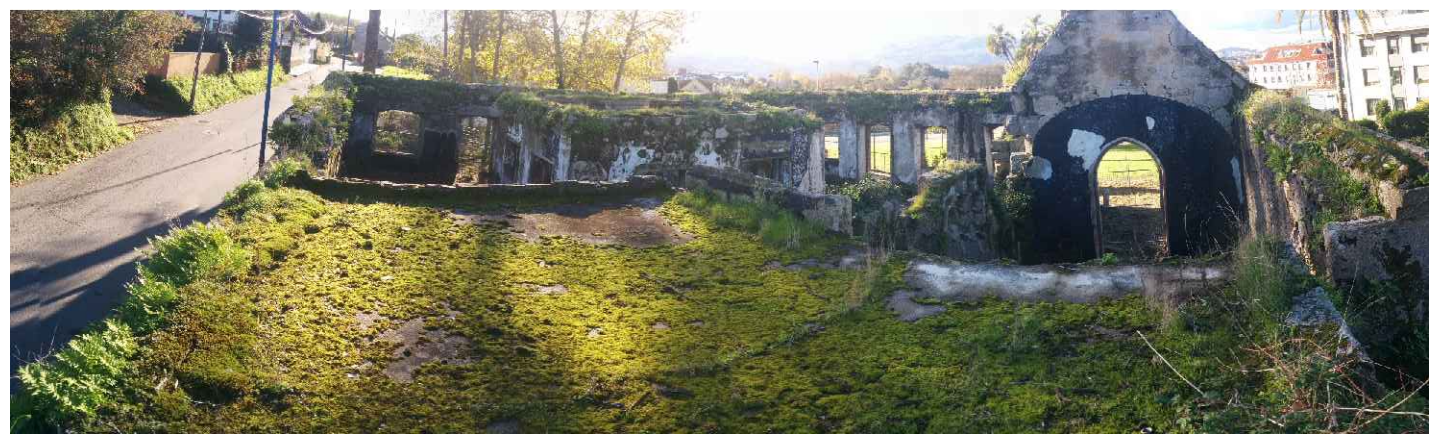
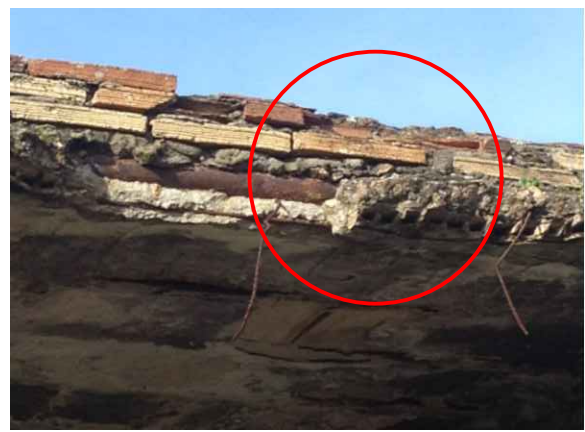
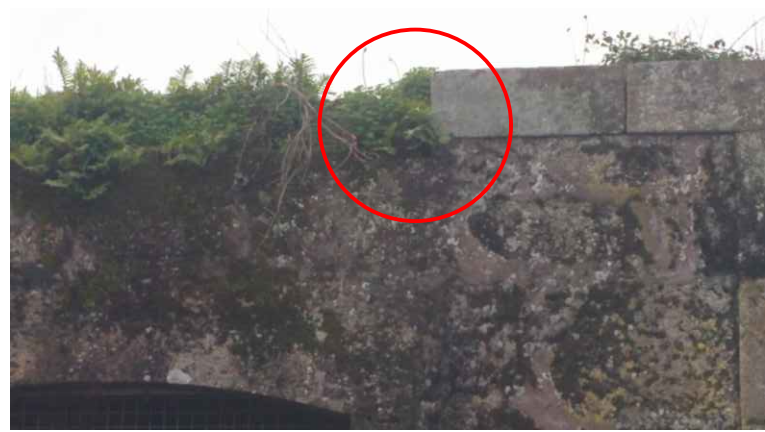
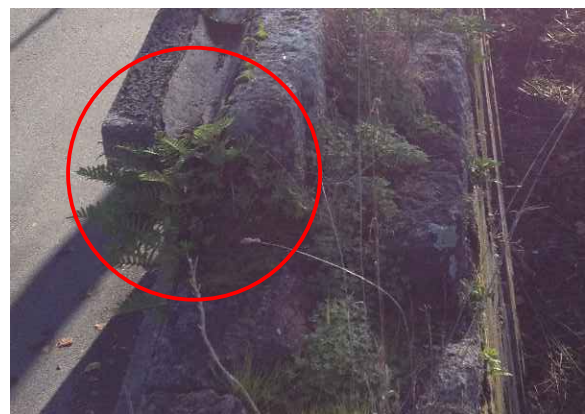
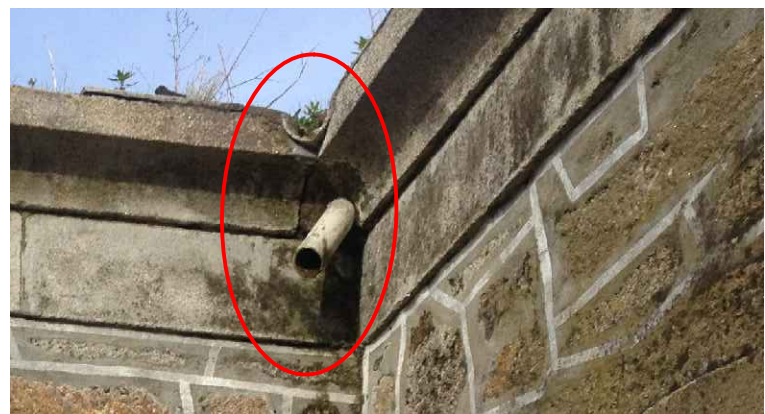
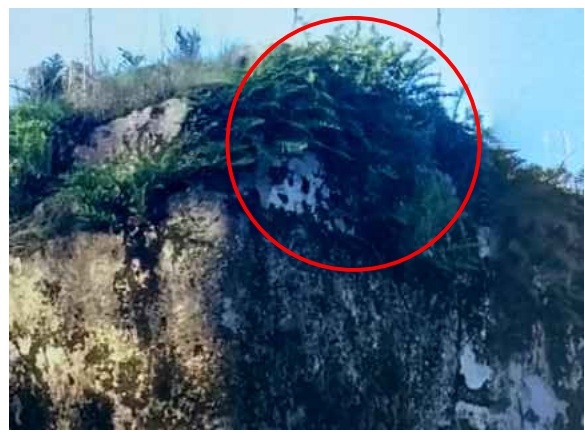
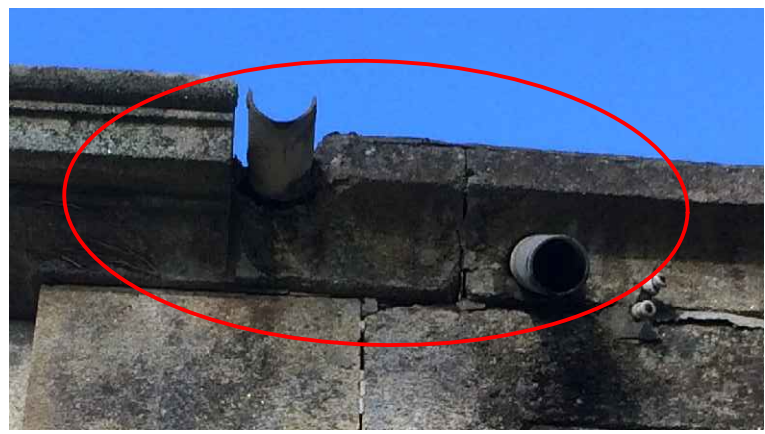
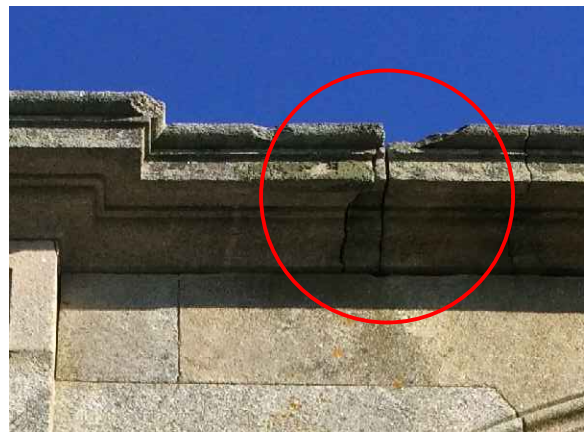
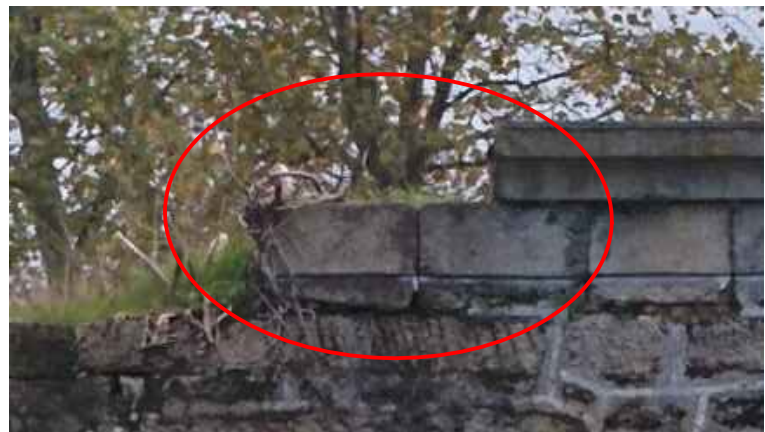
DESCRIPCIÓN	CAUSA PROBABLES	SOLUCIONES
Rotura y desaparición de piezas de cubierta	Posibles actos vandálicos y deterioro por el paso del tiempo	Reconstrucción con piezas existente en el lugar y nuevas soluciones constructivas
Corrosión de vigas del forjado de planta cubierta	Deterioro por paso del tiempo	Reconstrucción del forjado
Ausencia de barandilla en las escaleras de acceso a la terraza	Posibles actos vandálicos y deterioro por el paso del tiempo	Colocación de nueva barandilla
Desplazamiento y deterioro de las piezas de cubierta del porche	Deterioro por paso del tiempo y falta de mantenimiento	Restauración y recolocación de las piezas
Crecimiento de vegetación en fachadas y piezas de cubierta	Falta de mantenimiento	Limpieza y restauración de lo existente

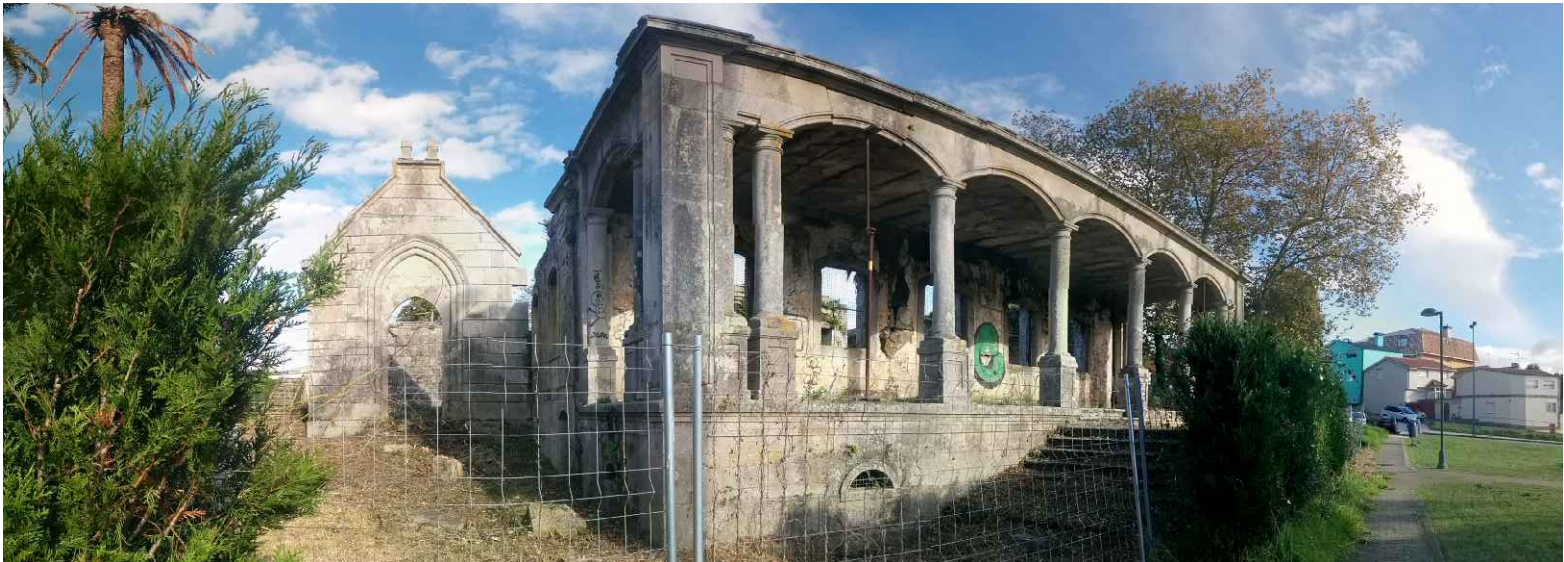
DESCRIPCIÓN	CAUSA PROBABLES	SOLUCIONES
Rotura y desaparición de piezas de cubierta	Posibles actos vandálicos y deterioro por el paso del tiempo	Reconstrucción con piezas existente en el lugar y nuevas soluciones constructivas
Presencia de liques de distinta naturaleza y pintadas tipo graffiti	Falta de mantenimiento y actos vandálicos	Limpieza y restauración de lo existente
Rotura y grietas de piezas de fachada	Posibles actos vandálicos.Deterioro por el paso del tiempo y falta de mantenimiento	Restauración y encintado con mortero de cal
Desplazamiento y deterioro de las piezas de cubierta del porche	Deterioro por paso del tiempo y falta de mantenimiento	Restauración y recolocación de las piezas
Crecimiento de vegetación en fachadas	Falta de mantenimiento	Limpieza y restauración de lo existente

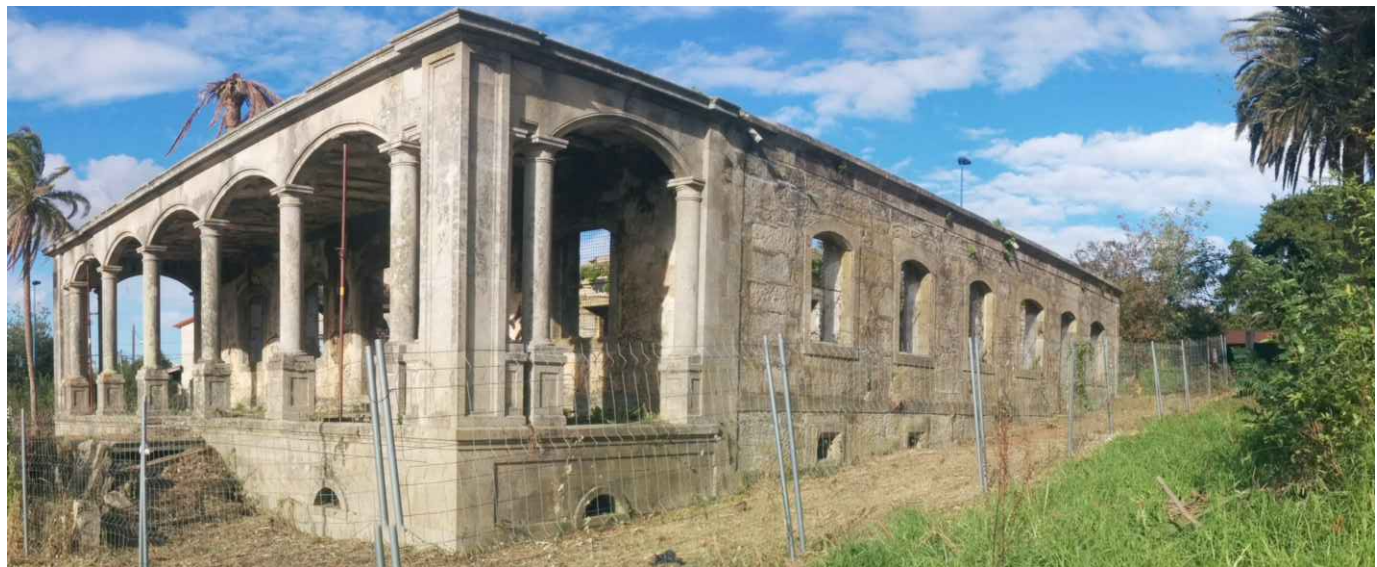
DESCRIPCIÓN	CAUSA PROBABLES	SOLUCIONES
Rotura y desaparición de piezas de cubierta	Posibles actos vandálicos y deterioro por el paso del tiempo	Reconstrucción con piezas existente en el lugar y nuevas soluciones constructivas
Presencia de liques de distinta naturaleza y pintadas tipo graffiti	Falta de mantenimiento y actos vandálicos	Limpieza y restauración de lo existente
Rotura y grietas de piezas de fachada	Posibles actos vandálicos. Deterioro por el paso del tiempo y falta de mantenimiento	Restauración y encintado con mortero de cal
Desplazamiento y deterioro de las piezas de cubierta del porche	Deterioro por paso del tiempo y falta de mantenimiento	Restauración y recolocación de las piezas
Crecimiento de vegetación en fachadas	Falta de mantenimiento	Limpieza y restauración de lo existente

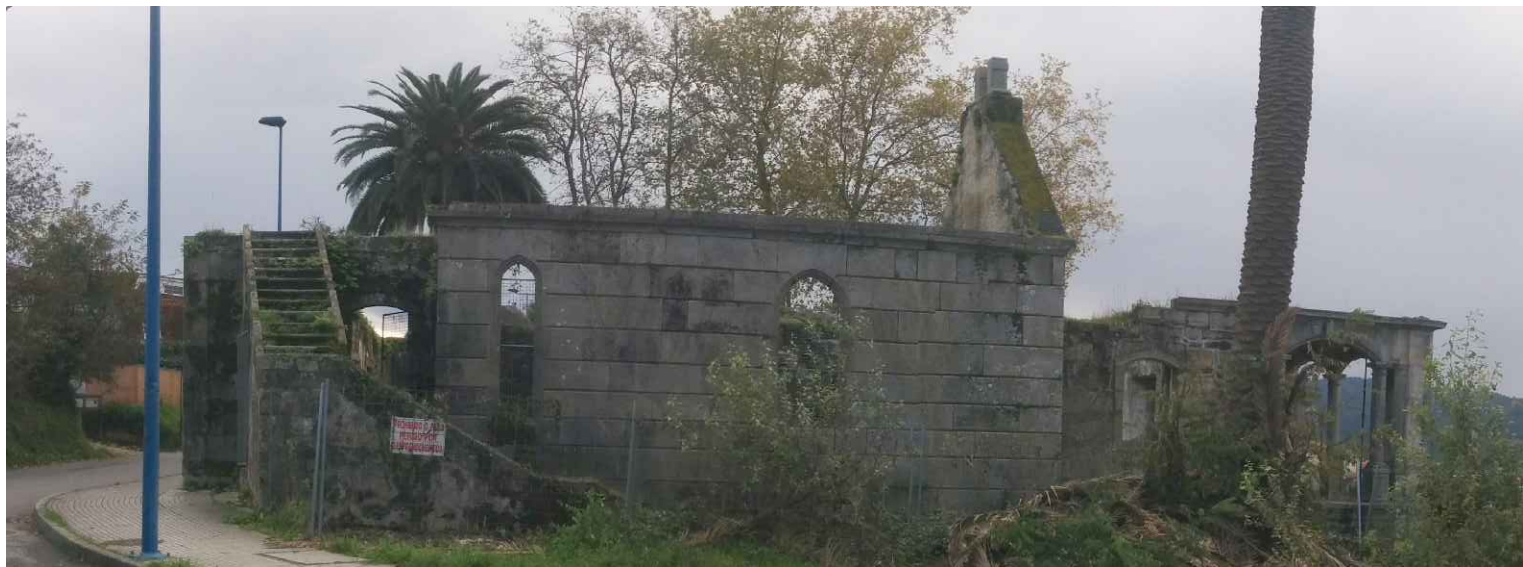
DESCRIPCIÓN	CAUSA PROBABLES	SOLUCIONES
Rotura y desaparición de piezas de cubierta	Posibles actos vandálicos y deterioro por el paso del tiempo	Reconstrucción con piezas existente en el lugar y nuevas soluciones constructivas
Presencia de liques de distinta naturaleza y pintadas tipo graffiti	Falta de mantenimiento y actos vandálicos	Limpieza y restauración de lo existente
Rotura y grietas de piezas de fachada	Posibles actos vandálicos.Deterioro por el paso del tiempo y falta de mantenimiento	Restauración y encintado con mortero de cal
Desplazamiento y deterioro de las piezas de cubierta del porche	Deterioro por paso del tiempo y falta de mantenimiento	Restauración y recolocación de las piezas
Crecimiento de vegetación en fachadas	Falta de mantenimiento	Limpieza y restauración de lo existente

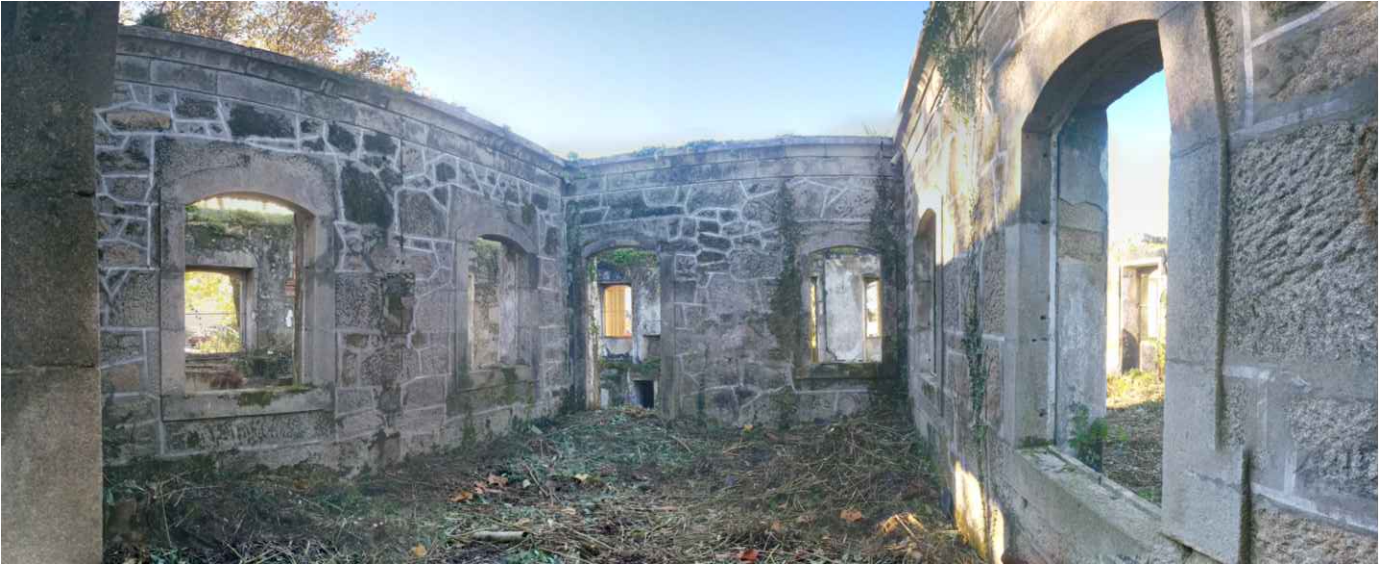
DESCRIPCIÓN	CAUSA PROBABLES	SOLUCIONES
Rotura y desaparición de piezas de cubierta	Posibles actos vandálicos y deterioro por el paso del tiempo	Reconstrucción con piezas existente en el lugar y nuevas soluciones constructivas
Presencia de liques de distinta naturaleza y pintadas tipo graffiti	Falta de mantenimiento y actos vandálicos	Limpieza y restauración de lo existente
Rotura y grietas de piezas de fachada	Posibles actos vandálicos.Deterioro por el paso del tiempo y falta de mantenimiento	Restauración y encintado con mortero de cal
Desplazamiento y deterioro de las piezas de cubierta del porche	Deterioro por paso del tiempo y falta de mantenimiento	Restauración y recolocación de las piezas
Crecimiento de vegetación en fachadas	Falta de mantenimiento	Limpieza y restauración de lo existente
