PROXECTO BÁSICO E DE EXECUCIÓN DE REHABILITACIÓN
DA "CASA DO PATÍN" COMA EQUIPAMENTO SOCIAL E CULTURAL

PLANO: DETALLE CONSTRUCTIVO DATA: NOVENBRO 2014
ESCALA: 1/20

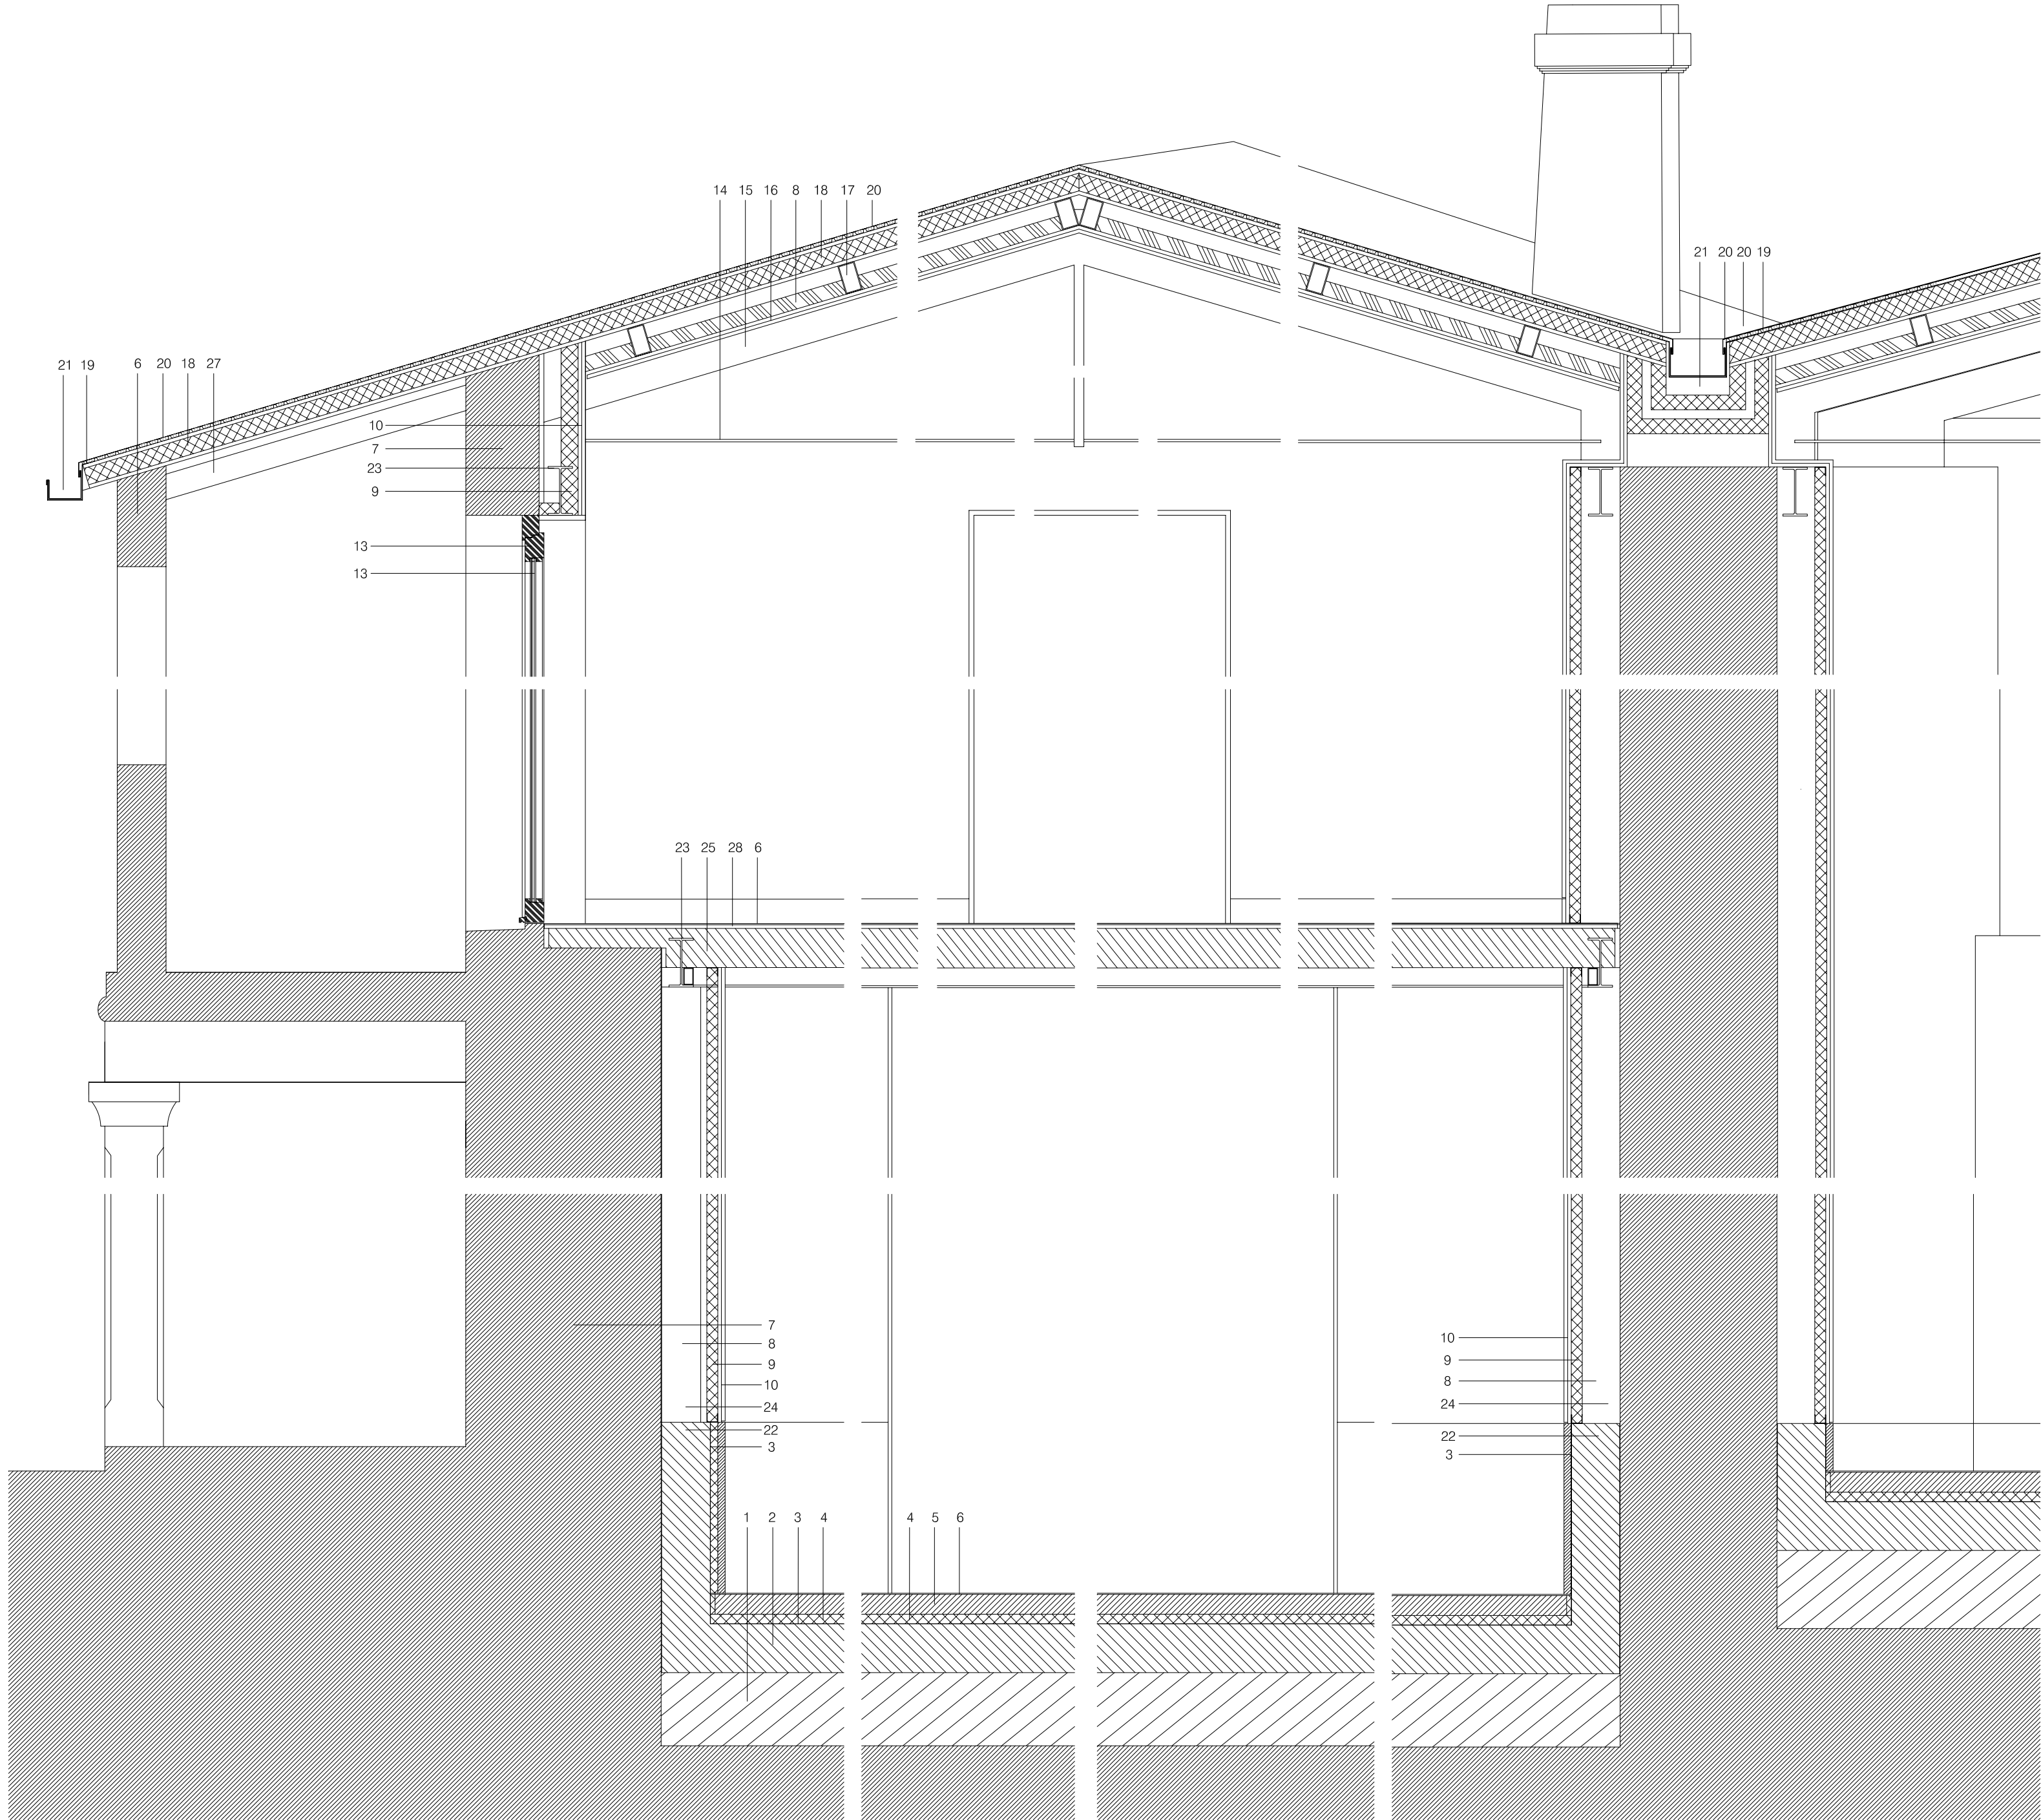
P7

1. ENCACHADO DE GRAVA Y HORMIGÓN LIMPIEZA SOBRE TERRENO COMPACTADO
2. SOLERA AIREADA CON BOVEDILLA DE POLIPROPILENO RECICLADO CAVITI e. tot=20 cms
3. LAMINA IMPERMEABLE

4. POLIESTIRENO EXTRUIDO e= 4cms
5. RECRECIDO MORTERO e=8 cms
6. PAVIMENTO CONTINUO DE RESINAS EPOXIDICAS
7. FABRICA DO CERRAMENTO ORIXINAL. RECONSTRUCCIÓN P1 SEGÚN NUMERACIÓN PEZAS.

8. CAMARA DE AIRE
9. PANEL LANA DE ROCA TIPO ARENA SENCILLO 60 mm
10. DOBLE YESO LAMINADO 15x15 mm SOBRE ESTRUCTURA AUTOPORTANTE
11. SUBESTRUCTURA TUBULAR DE ACERO LAMINADO PARA APOYO DE CHAPA GRECADA

12. TARIMA DE MADERA MACIZA DE IROKO EN TABLA MACHIHembrada 25 mm.
13. CARPINTERÍA EXTERIOR EN MADERA MACIZA DE CEDRO PINTADA. ACRISTALAMIENTO DOBLE CON CÁMARA DE AIRE INTERMEDIA 3+3/8/6

14. CORDÓN INFERIOR DE CERCHA METÁLICA
15. PERFIL SUPERIOR DE CERCHA METÁLICA, PERFIL T ACERO LAMINADO (DET. ESTRUCTURA)
16. FALSO TECHO CONTINUO DE PLACA DE YESO LAMINADO ENRASADO BAJO CORREAS

17. CORREAS METÁLICAS DE SOPORTE DE CUBIERTA.
18. PANEL SANDWICH TIPO TERMOCHIP COMPUESTO POR DOBLE TABLERO FENÓLICO CON NÚCLEO DE POLIESTIRENO EXTRUIDO

19. PANEL SEPARADOR DE NÓDULOS DE PVC
20. CUBIERTA DE LÁMINA DE ZINC PREPATINADO NATURAL CON JUNTA ALZADA
21. CANALÓN EN CHAPA DE ZINC PLEGADA
22. MURO HORMIGÓN ARMADO BATACHE e=20 cms (DET. ESTRUCTURA)

23. PERFILERÍA METÁLICA S/ DETALLE DE ESTRUCTURA IPE 200
24. PERFILERÍA METÁLICA PILARES S/ DETALLE DE ESTRUCTURA HEB 200
25. FORJADO CHAPA COLABORANTE COFRAPLUS 76/766

26. FALSO TECHO DE ESCAYOLA
27. CORREA 160 X 100
28. MORTERO AUTONIVELANTE
