PLANTA 8°
PROYECTO DEMOLICIÓN

PLANTA 8°
PROYECTO REFORMADO

PETICIONARIO: EXCMO. CONCELLO DE VIGO XERENCIA MUNICIPAL DE URBANISMO		TITULO: PROYECTO PARA DEMOLICION PARCIAL Y ESTADO REFORMADO EDIFICIO DE VIVIENDAS C/ CHURRUCA N° 3 Y 5 VIGO-PONTEVEDRA	
REDACTOR: Manuel Ángel Rodríguez Filgueira Arquitecto Coleg. n° 2799 del COAG		TITULO PLANO: DEMOLICION PARCIAL Y ESTADO REFORMADO PLANTA 8°. DB-SI.	
OBSERVACIONES: 		FECHA: AGOSTO 2011	ESCALA: 1:100
		N° DE PLANO: IP.05a sustituye a IP.05

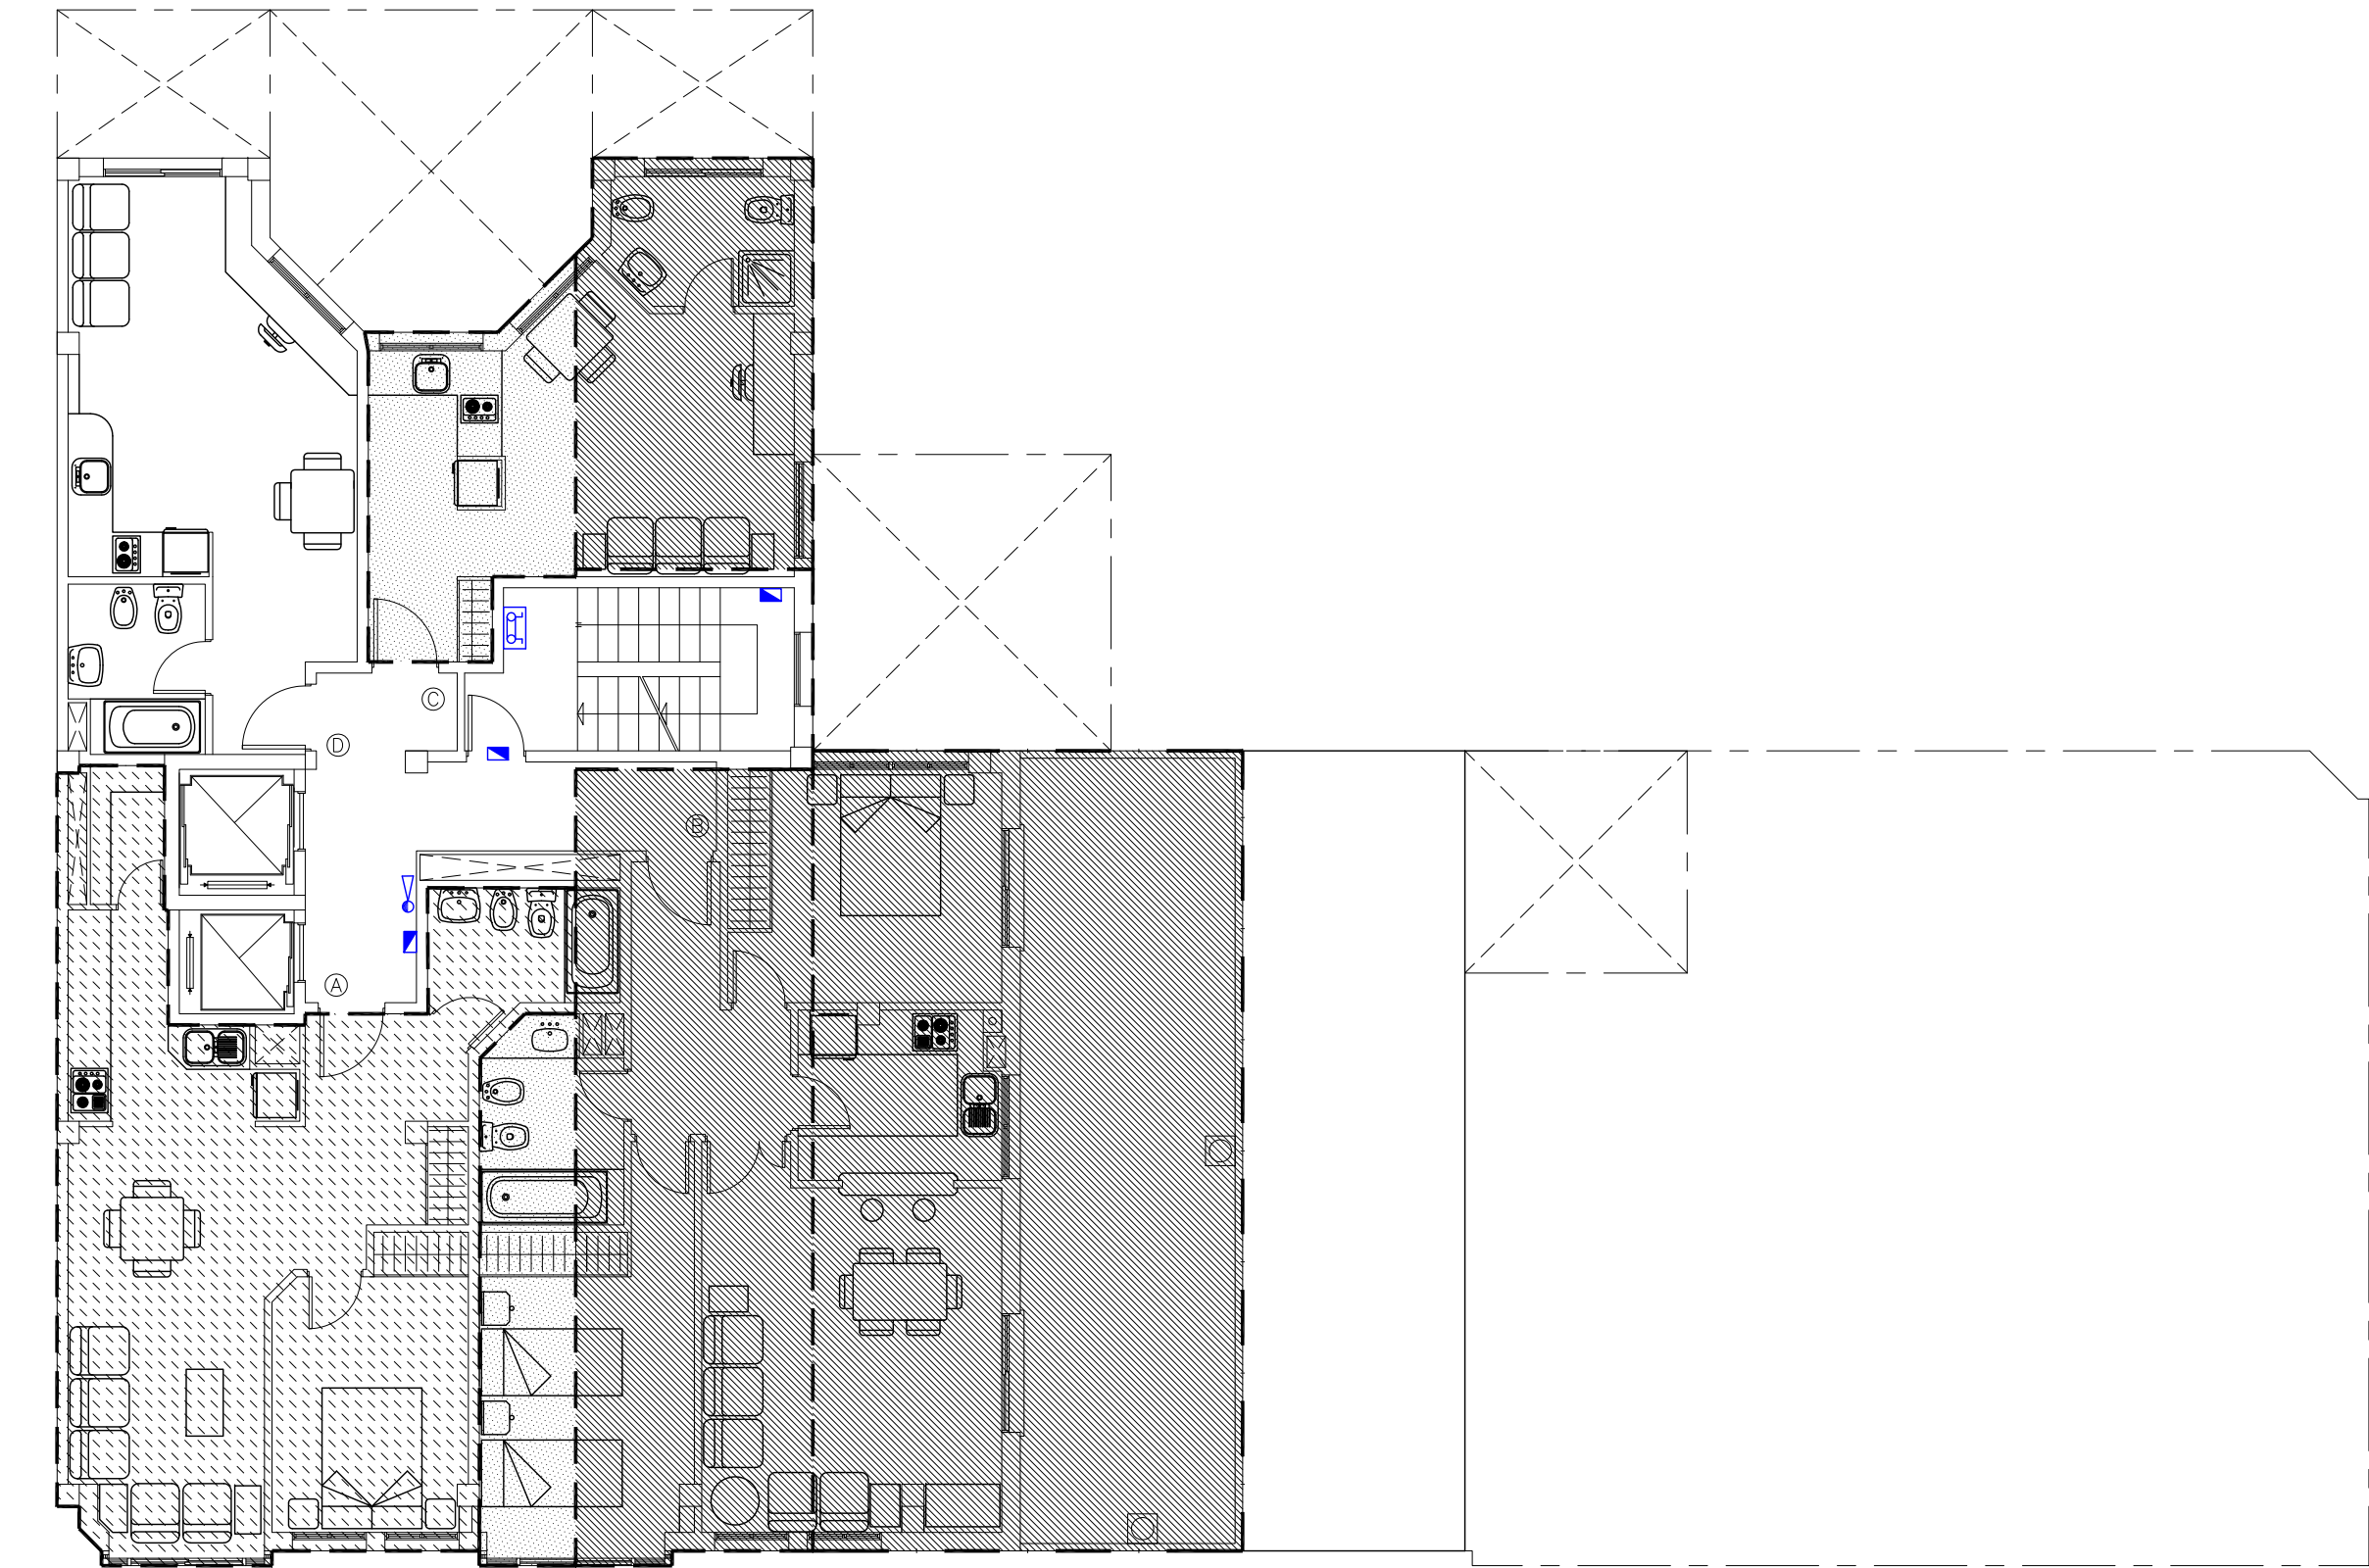
- DEMOLICION DE INSTALACIONES
- VIV. AFECTADAS PARCIALMENTE (NO HABITABLES)
- VIV. AFECTADAS PARCIALMENTE (HABITABLE)
