SECCIÓN REHABILITACIÓN SUPERFICIAL CON FRESADO
COTAS EN m.

PASO PEATONES SOBREELEVADO

FLECHAS DE DIRECCION VIA CON VM ≤ 60 KM/H

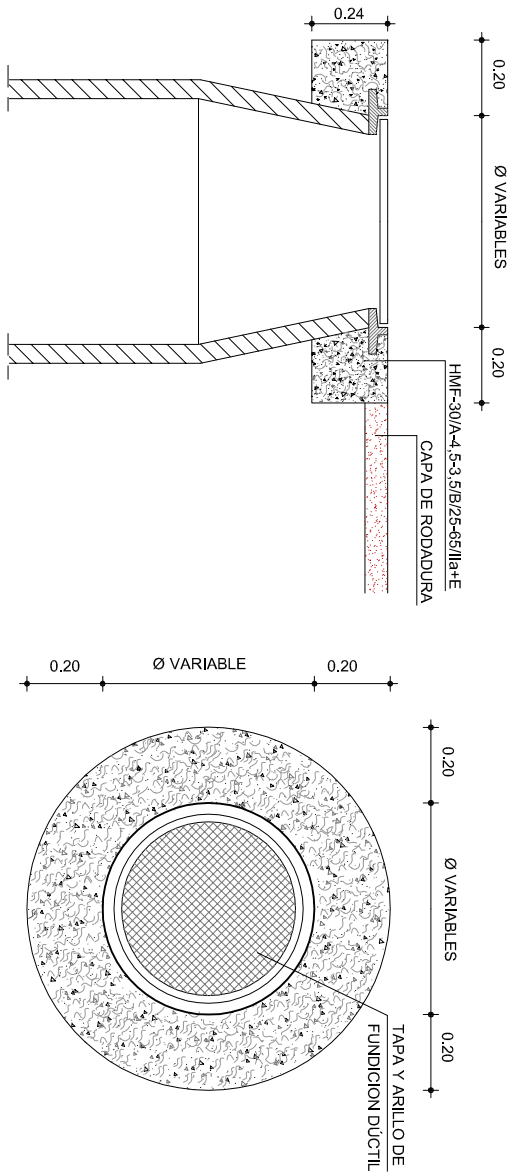
SECCIÓN
COTAS EN m.

PLANTA
COTAS EN m.
ADAPTACIÓN DE REGISTRO

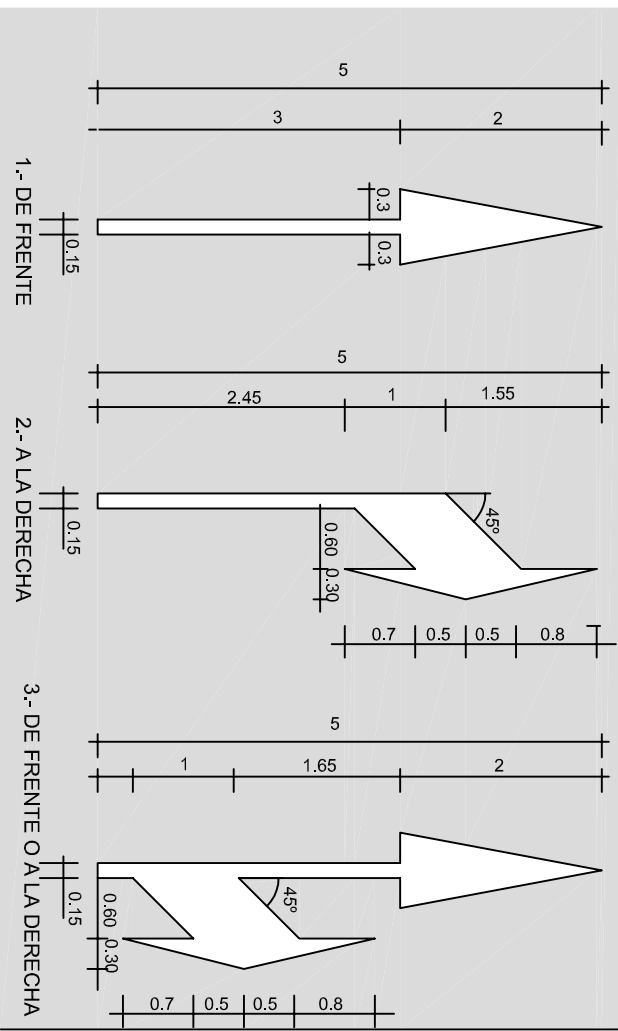
M-5.6

1.- DE FRENTE

2.- A LA DERECHA

3.- DE FRENTE O A LA DERECHA

S=1,20 m 2

S=1,5037 m 2

S=2,175 m 2

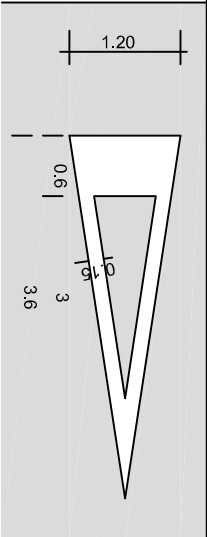
CEDA EL PASO

S=1,434 m 2
